Rapport de mission de repérage des matériaux et produits contenant de l'amiante avant réalisation de travaux

15 RUE DU 8 MAI 1945

77320 LA FERTE GAUCHER

RAPPORT N° :	23LAG0302 CPLMT	Laboratoire d'Analyses :	ITGA
Repérage réalisé le :	13/04/2018	Adresse laboratoire :	3 RUE ARMAND HERPIN LACROIX - CS 46537 35065 RENNES CEDEX
Accompagnateur :		Numéro d'accréditation :	1-5967
Par :	Mickaël JULIEN	Organisme d'assurance professionnelle :	AXA France
N° certificat :	CPDI 4129	Adresse assurance :	313 Terrasses de l'Arche 92727 NANTERRE CEDEX
Date d'obtention :	01/01/2017	N° de contrat d'assurance :	10063271004
Organisme certificateur	I.CERT Parc Edonia - Bâtiment G - Rue de la Terre Victoria - 35760 SAINT-GREGOIRE	Date de validité :	31/12/2018

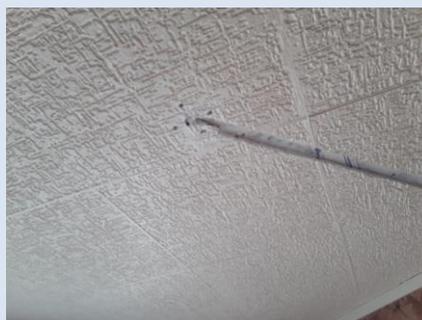
EMPLACEMENT

PRELEVEMENT : 23LAG0302 CPLMTP001			
NOM DU CLIENT	NUMERO DU DOSSIER	PIECE OU LOCAL	
OPH77	23LAG0302 CPLMT 13/04/2018	Séjour	
ELEMENT	DESCRIPTIF DU LABORATOIRE	DATE DE PRELEVEMENT	NOM DE L'OPERATEUR
Dalle de polystyrènes	Polystyrène + peinture	13/04/2018	JULIEN Mickaël
LOCALISATION		RESULTAT	
Plafond		Amiante non détecté

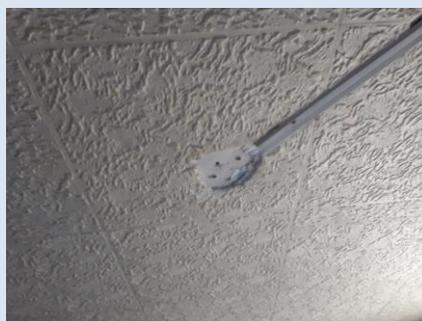
EMPLACEMENT

PRELEVEMENT : 23LAG0302 CPLMTP002			
NOM DU CLIENT	NUMERO DU DOSSIER	PIECE OU LOCAL	
OPH77	23LAG0302 CPLMT 13/04/2018	Chambre 1	
ELEMENT	DESCRIPTIF DU LABORATOIRE	DATE DE PRELEVEMENT	NOM DE L'OPERATEUR
Dalle de polystyrènes	Polystyrène + peinture en faible quantité non séparable + colle polymère jaune en faible quantité non séparable	13/04/2018	JULIEN Mickaël
LOCALISATION		RESULTAT	
Plafond		Amiante non détecté

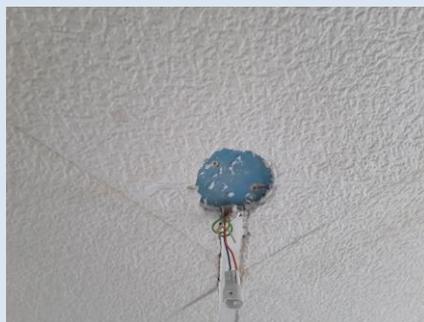
PRELEVEMENT : 23LAG0302 CPLMTP003			
NOM DU CLIENT	NUMERO DU DOSSIER	PIECE OU LOCAL	
OPH77	23LAG0302 CPLMT 13/04/2018	Chambre 2	
ELEMENT	DESCRIPTIF DU LABORATOIRE	DATE DE PRELEVEMENT	NOM DE L'OPERATEUR
Dalle de polystyrènes	Polystyrène + colle polymère jaune en faible quantité non séparable	13/04/2018	JULIEN Mickaël
LOCALISATION		RESULTAT	
Plafond		Amiante non détecté	
EMPLACEMENT

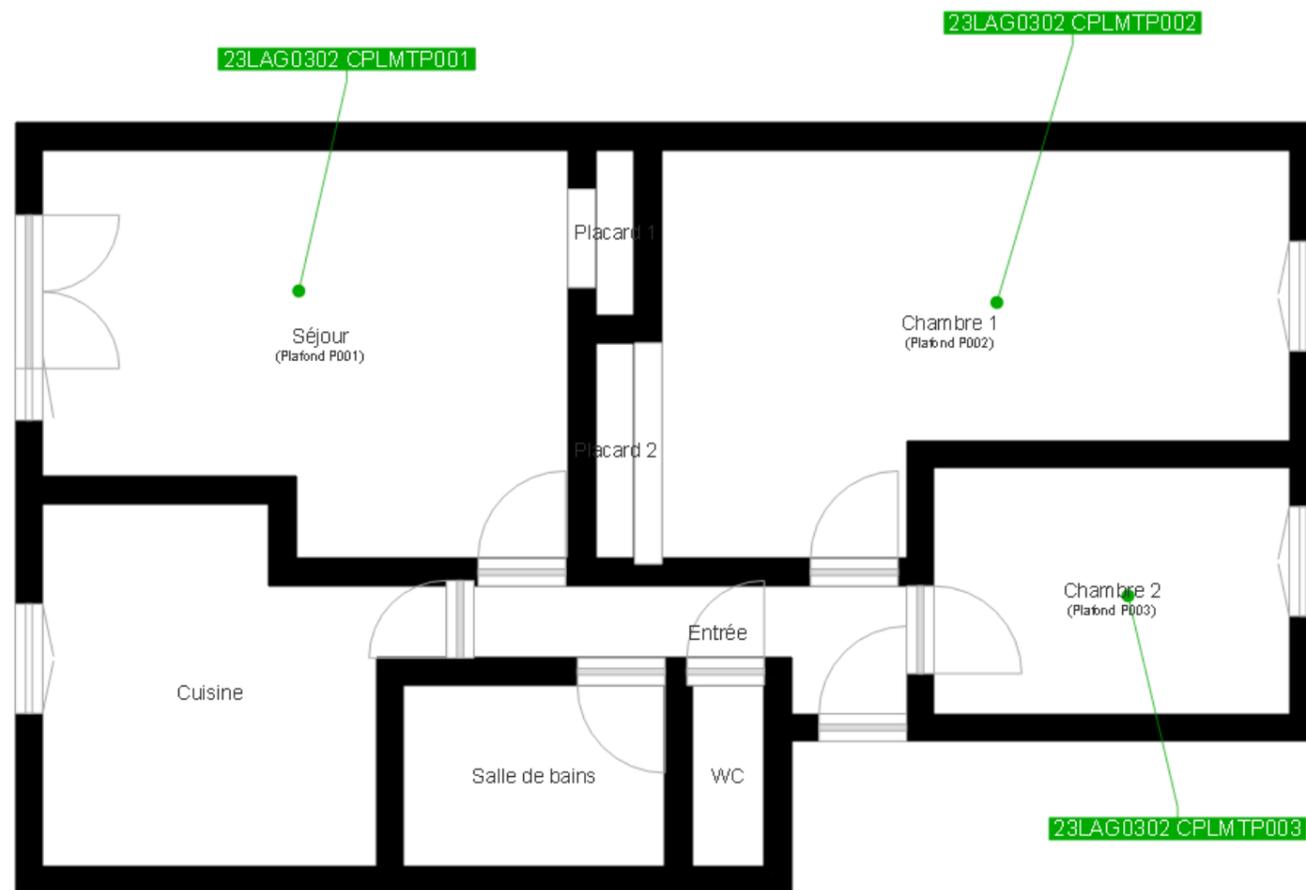
Murs périphériques / Plaques de plâtre
	Murs Bois
	Murs Brique
	Murs Béton brut
	Cloisons Plaques de plâtre
	Murs carreaux de plâtre
	Murs Béton / Enduit
	Murs porteurs et/ou mur de refend / Plaques de plâtre
	Murs périphériques / Doublage (plaque de plâtre + isolant)
	Torchis
	Murs Amiantés
	Murs Brique / Enduit
	Murs Brique plâtrière
	Murs Pierre

Prélèvements de sol amiantés
	Prélèvements de sol non amiantés
	Prélèvements de plafonds amiantés
	Prélèvements de plafonds non amiantés
	Prélèvements de murs amiantés
	Prélèvements de murs non amiantés
	Autres types de prélèvements amiantés
	Autres types de prélèvements non amiantés
	Sol amianté
	Plafond amianté
	Sol et Plafond amiantés
