# Rapport de repérage des matériaux et produits contenant de l'amiante avant réalisation de travaux dans un immeuble bâti

19 Rue du 8 Mai 1945 - Logement 2 - ESC AI -R+2  
77320 FERTE GAUCHER

26LAI0202 27/01/2020 - 11:23

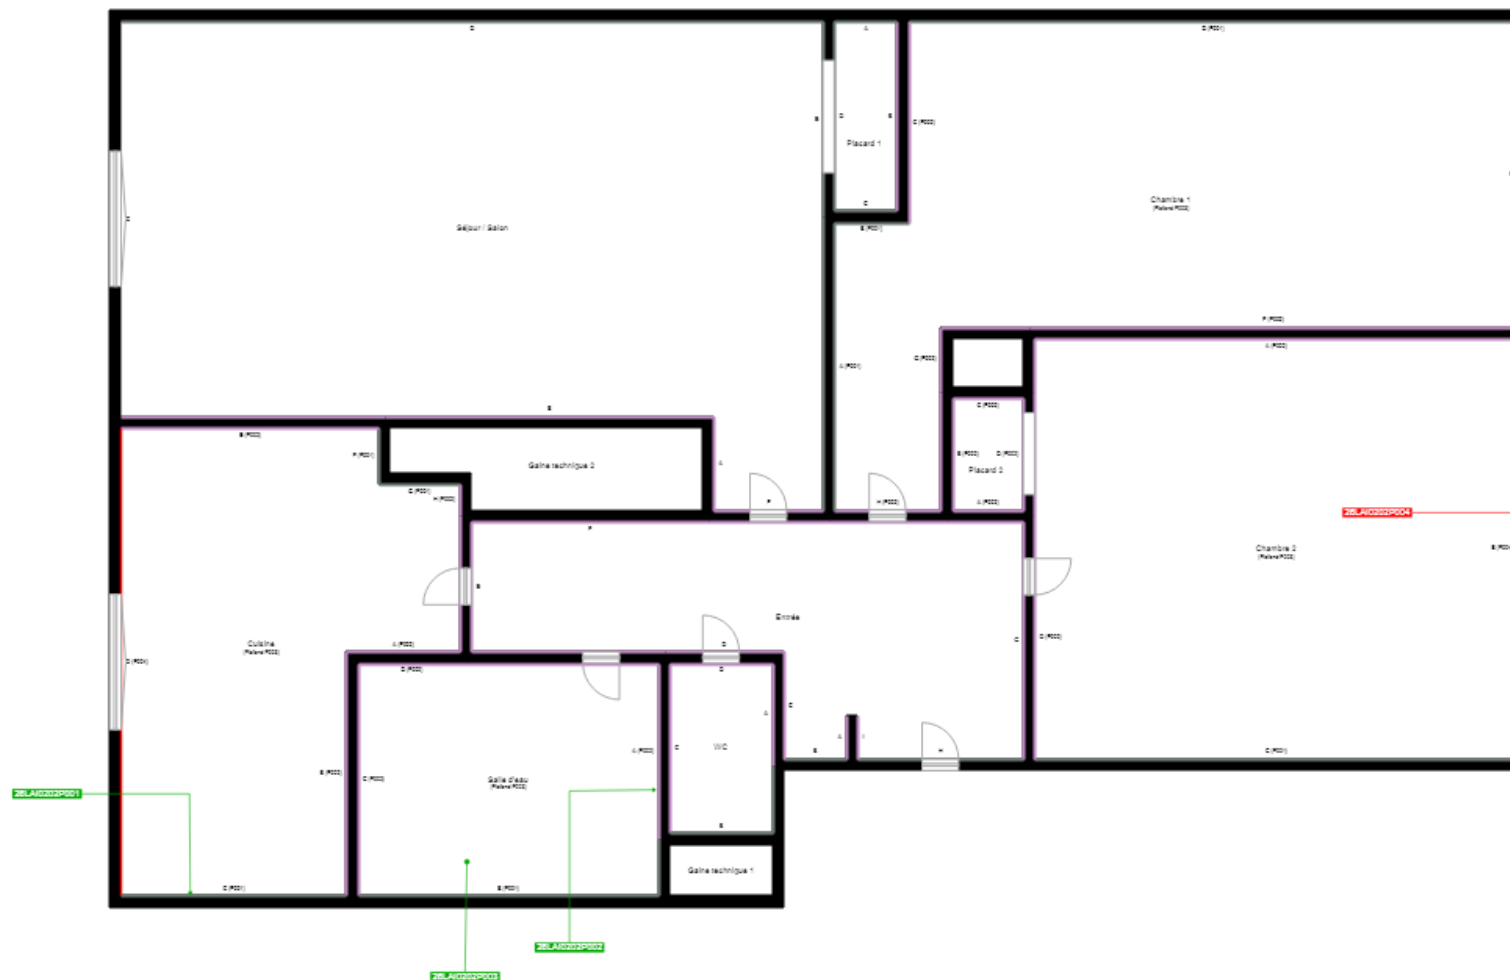
## PLANCHE DE REPERAGE

En colonne « Identification », figurent les numéros d'identification du composant et/ou du prélèvement : ceux-ci sont repris sur le(s) PV d'analyse, sur le(s) plan(s) et sur les planches de photos.

Bien : 26LAI0202 - 19 Rue du 8 Mai  
1945 - Logement 2 - ESC AI -R+2  
77320 FERTE GAUCHER
