# Rapport de repérage des matériaux et produits contenant de l'amiante avant réalisation de travaux dans un immeuble bâti

27 Rue du 8 Mai 1945 - Logement 1 - ESC AM - R+2  
77320 FERTE GAUCHER

**Référence du dossier :** Diffus OPH77

26LAM0201 27/01/2020 - 11:42

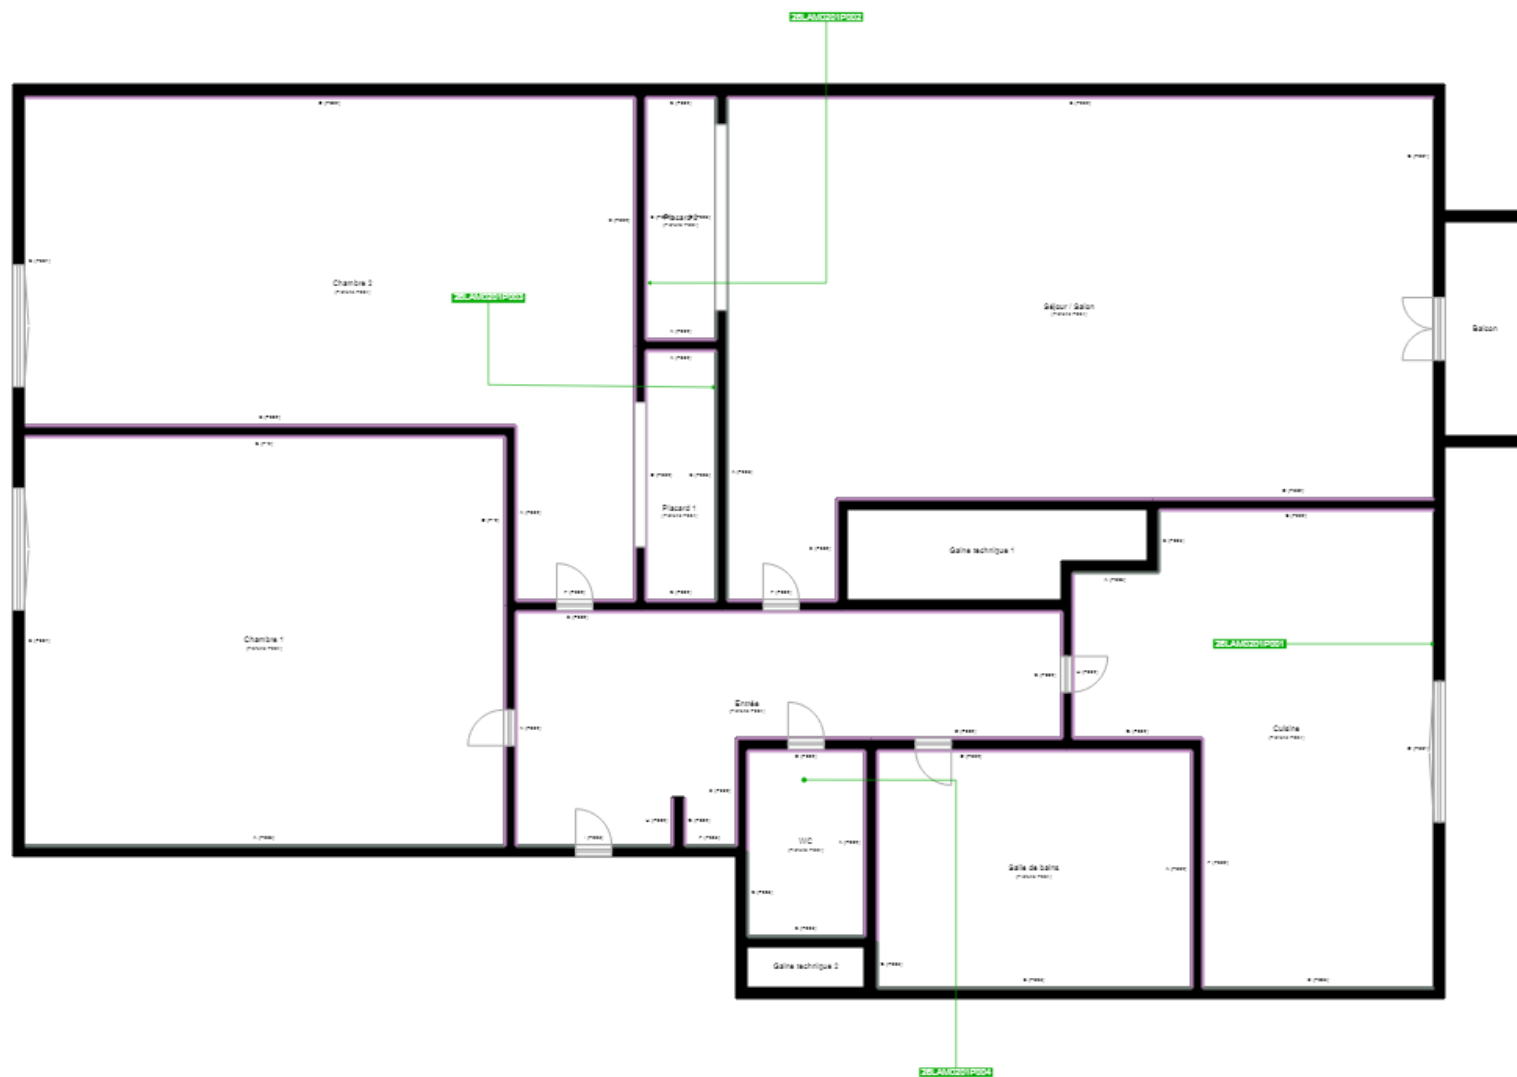
## PLANCHE DE REPERAGE

En colonne « Identification », figurent les numéros d'identification du composant et/ou du prélèvement : ceux-ci sont repris sur le(s) PV d'analyse, sur le(s) plan(s) et sur les planches de photos.

Bien : 26LAM0201 - 27 Rue du 8 Mai 1945 - Logement 1 - ESC AM - R+2  
77320 FERTE GAUCHER
