# Rapport de repérage des matériaux et produits contenant de l'amiante avant réalisation de travaux dans un immeuble bâti

1  
29 RUE DU 8 MAI 1945  
ESCALIER AN  
77320 LA FERTE GAUCHER

**Référence du dossier :** Diffus OPH77

26LAN0101 31/07/2020 - 09:41

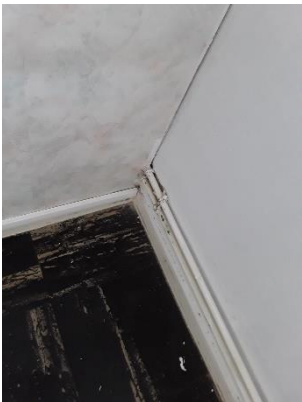
Identification : P003
Pièce et étage : Chambre 2 R+1
Localisation : Mur B
Parties d'ouvrages ou de composants : Murs et cloisons maçonnés (Enduits de lissage)
Descriptif Laboratoire : Peintures multiples non séparable + matériau plâtreux blanc avec couche cartonnée + papier peint non séparable
Résultat (justification) : Amiante non détectée (RESULTAT ANALYSE)

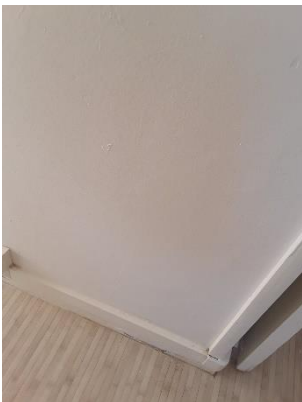
<b>Identification : P007</b>
<b>Pièce et étage : Cuisine R+1</b>
<b>Localisation : Mur E</b>
<b>Parties d'ouvrages ou de composants : Murs et cloisons maçonnés (Enduits de lissage)</b>
<b>Descriptif Laboratoire : Peintures multiples non séparable + enduit plâtreux blanc en vrac avec poussières</b>
<b>Résultat (justification) : Amiante non détectée (RESULTAT ANALYSE)</b>

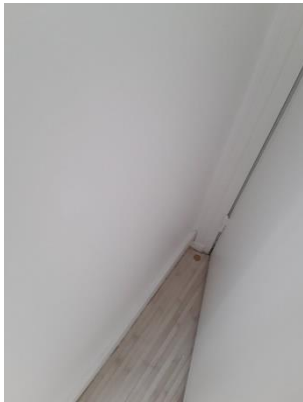
<b>Identification : P008 (Fr1)</b>
<b>Pièce et étage : Cuisine R+1</b>
<b>Localisation : Sol</b>
<b>Parties d'ouvrages ou de composants : Revêtements de sols (Sous-couches (carton, feutre, -) des revêtements souples)</b>
<b>Descriptif Laboratoire : Revêtement souple beige</b>
<b>Résultat (justification) : Amiante non détectée (RESULTAT ANALYSE)</b>

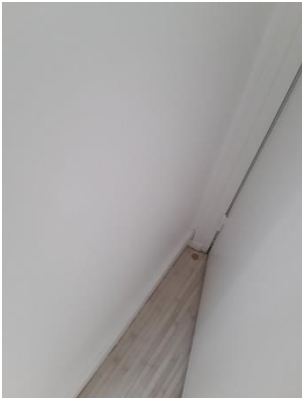
Identification : P008 (Fr2)
Pièce et étage : Cuisine R+1
Localisation : Sol
Parties d'ouvrages ou de composants : Revêtements de sols (Sous-couches (carton, feutre, -) des revêtements souples)
Descriptif Laboratoire : Colle polymère beige avec couche en toile et poussières non séparable + colle bitumineuse noire non séparable + ragréage gris
Résultat (justification) : Amiante détecté (RESULTAT ANALYSE)

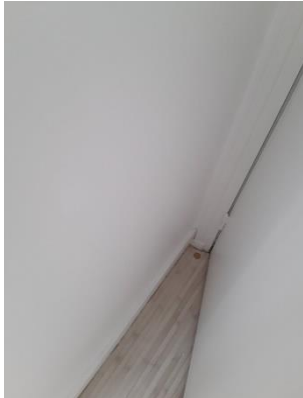
Identification : P008 (Fr3)
Pièce et étage : Cuisine R+1
Localisation : Sol
Parties d'ouvrages ou de composants : Revêtements de sols (Sous-couches (carton, feutre, -) des revêtements souples)
Descriptif Laboratoire : Dalle dure cassante beige
Résultat (justification) : Amiante détecté (RESULTAT ANALYSE)

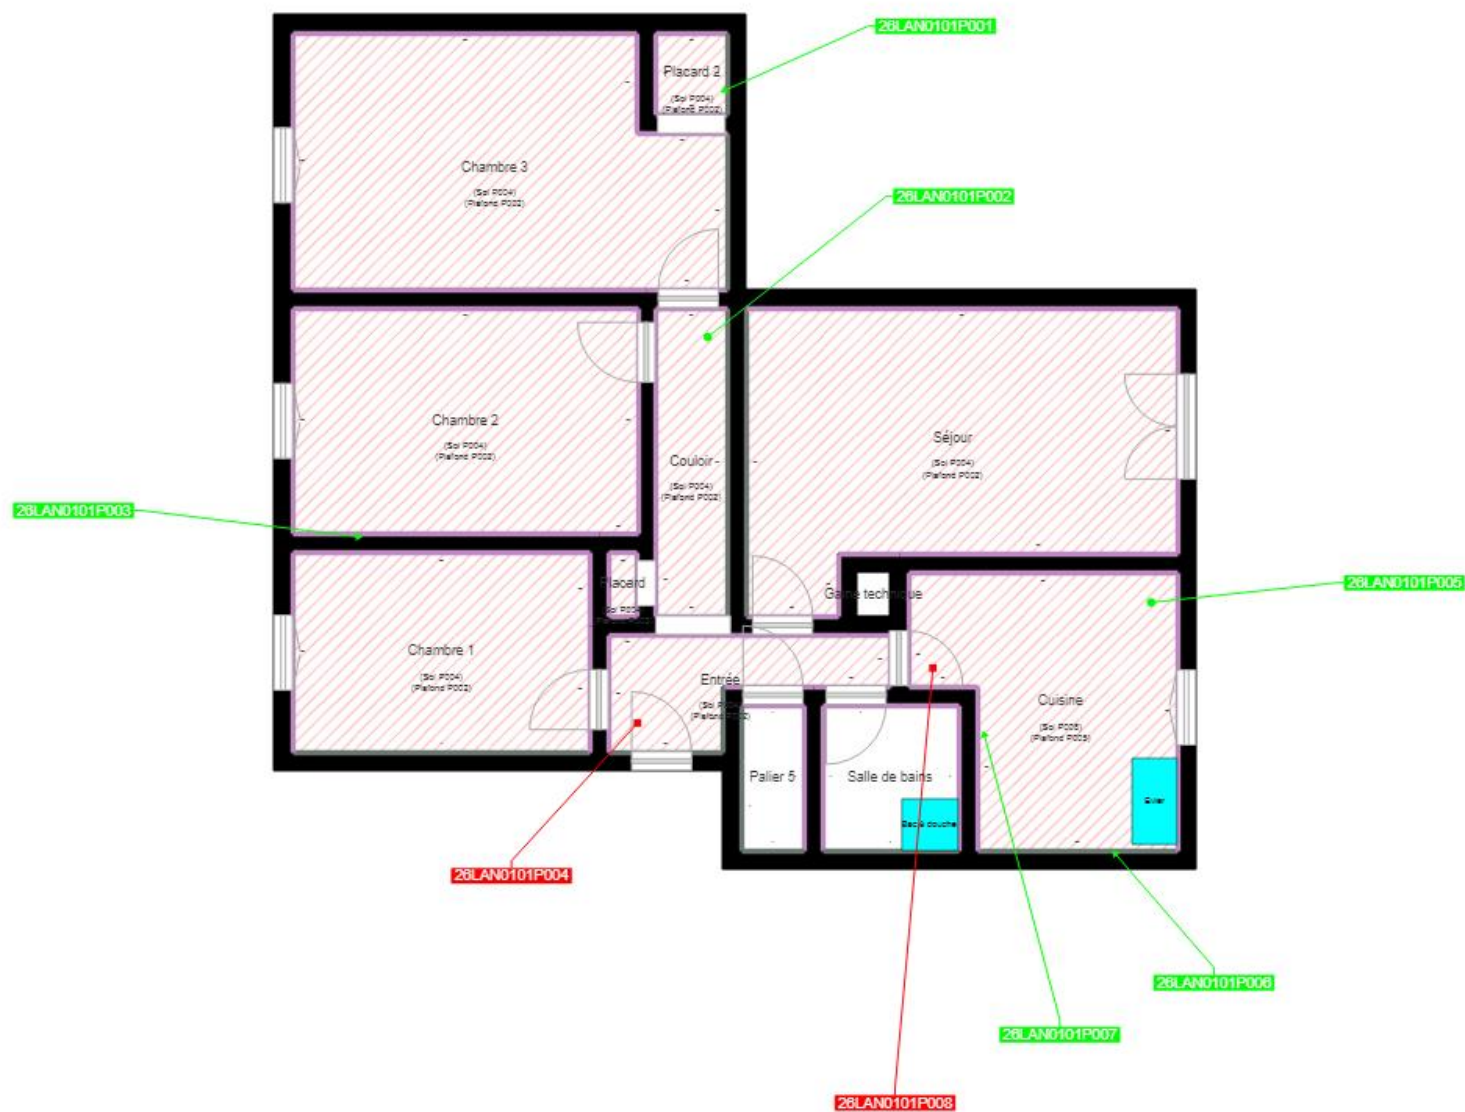
## PLANCHE DE REPERAGE

# Appartement 101 du bâtiment n 29
