Rapport de repérage des matériaux et produits contenant de l'amiante avant réalisation de travaux dans un immeuble bâti

35 Rue du 8 Mai 1945 - Logement 2 + R+1 + ESC AQ
77320 FERTE GAUCHER

26LAQ0102 07/05/2020 - 02:36

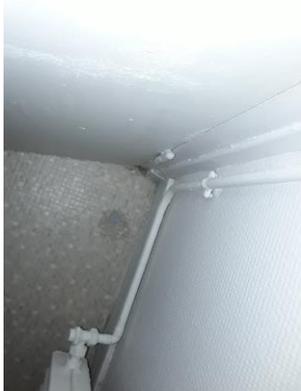
Identification : P005 (Fr1)
Pièce et étage : Salle de bains R+1
Localisation : Sol
Parties d'ouvrages ou de composants : Autres (Revêtement souple)
Descriptif Laboratoire : Revêtement souple beige
Résultat (justification) : Amiante non détectée (RESULTAT ANALYSE)

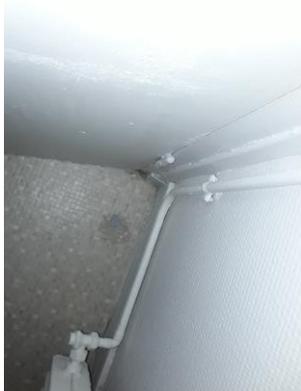
Identification : P005 (Fr2)
Pièce et étage : Salle de bains R+1
Localisation : Sol
Parties d'ouvrages ou de composants : Autres (Revêtement souple)
Descriptif Laboratoire : Colle polymère jaune avec couche en toile non séparable + revêtement souple gris
Résultat (justification) : Amiante non détectée (RESULTAT ANALYSE)

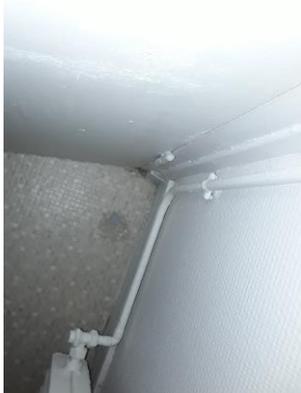
Identification : P005 (Fr3)
Pièce et étage : Salle de bains R+1
Localisation : Sol
Parties d'ouvrages ou de composants : Autres (Revêtement souple)
Descriptif Laboratoire : Colle bitumineuse noire + ragréage gris en faible quantité non séparable
Résultat (justification) : Amiante détecté (RESULTAT ANALYSE)

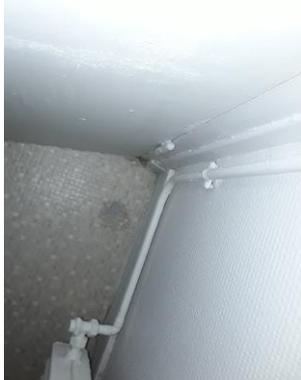
Identification : P005 (Fr4)
Pièce et étage : Salle de bains R+1
Localisation : Sol
Parties d'ouvrages ou de composants : Autres (Revêtement souple)
Descriptif Laboratoire : Colle polymère jaune non séparable + dalle dure cassante beige
Résultat (justification) : Amiante non détectée (RESULTAT ANALYSE)

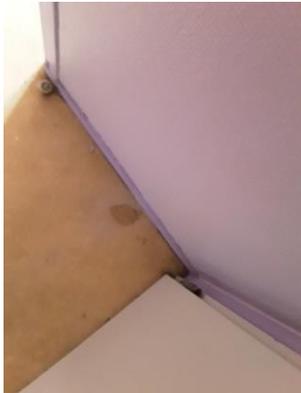
Identification : P006 (Fr1)
Pièce et étage : Entrée R+1
Localisation : Sol
Parties d'ouvrages ou de composants : Autres (Revêtement souple)
Descriptif Laboratoire : Revêtement souple orange
Résultat (justification) : Amiante non détectée (RESULTAT ANALYSE)

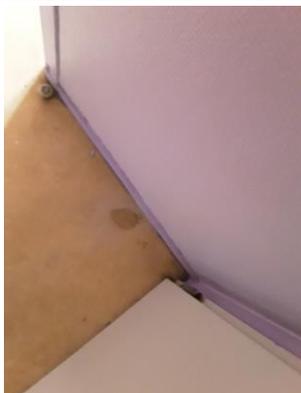
Identification : P006 (Fr2)
Pièce et étage : Entrée R+1
Localisation : Sol
Parties d'ouvrages ou de composants : Autres (Revêtement souple)
Descriptif Laboratoire : Colle bitumineuse noire + ragréage gris non séparable + matériau gris en faible quantité hétérogène non séparable
Résultat (justification) : Amiante détecté (RESULTAT ANALYSE)

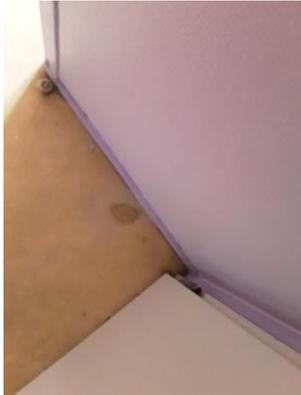
Identification : P006 (Fr3)
Pièce et étage : Entrée R+1
Localisation : Sol
Parties d'ouvrages ou de composants : Autres (Revêtement souple)
Descriptif Laboratoire : Colle polymère jaune non séparable + dalle dure cassante noire
Résultat (justification) : Amiante détecté (RESULTAT ANALYSE)

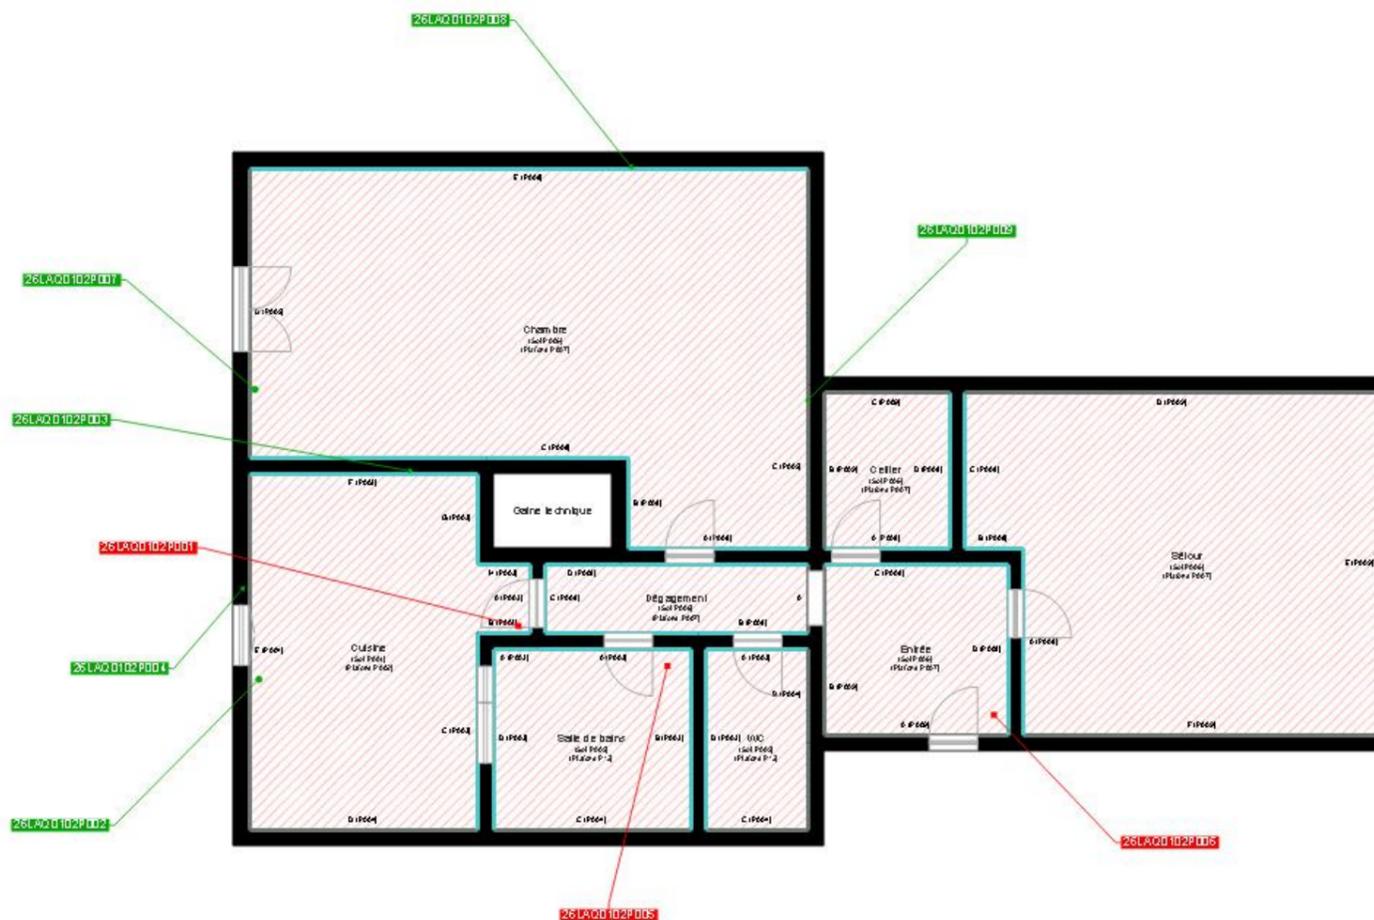
- Prélèvement de sol amianté
- Prélèvement de sol non amianté
- Prélèvement de plafond amianté
- Prélèvement de plafond non amianté
- Prélèvement de mur amianté
- Prélèvement de mur non amianté
- Autre type de prélèvement amianté
- Autre type de prélèvement non amianté
- Sols amiantés
- Plafonds amiantés
- Sols et plafonds amiantés
