**Rapport de repérage des matériaux et produits contenant de l'amiante avant relocation d'un bien**

Numéro de dossier : RAAT\_26LAK0201  
Date du repérage : 27/09/2021

Adresse	Rue : ..... <b>23 Rue du 8 Mai 1945 (26LAK0201)</b> Bât., escalier, niveau, appartement n°, lot n°: <b>Bat. 23; Esc. 23; Etage 2; Porte 0201 Lot numéro 26LAK0201,</b> Code postal, ville : . <b>77320 LA FERTE GAUCHER</b>
Périmètre de repérage :	..... <b>ENSEMBLE DU LOGEMENT</b>
Type de logement :	..... <b>Appartement</b>
Fonction principale du bâtiment :	..... <b>Habitation (partie privative d'immeuble)</b>
Date de construction :	..... <b>NC</b>

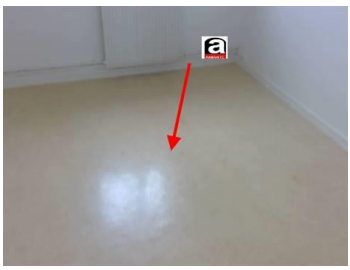
Localisation	Identifiant + Description	Conclusion (justification)	Etat de conservation** et préconisations*	Photo
Chambre 1; Chambre 3	<p><u>Identifiant:</u> ZPSO-002  <u>Réf. échantillon:</u> Ech.002  <u>Réf. laboratoire:</u> 21H029635-002  <u>Description:</u> Dalle de sol  <u>Composant de la construction:</u> 5 - Planchers et planchers techniques - Revêtements de sols  <u>Partie à sonder:</u> Dalle de sol  <u>Liste selon annexe.13-9 du CSP:</u> B</p>	Présence d'amiante (Après analyse en laboratoire)	<p>Matériau non dégradé</p> <p><b>Résultat EP**</b></p> <p><b>Préconisation</b>                      ⚠ Il est recommandé de réaliser une évaluation périodique.</p> <p><b>Recommandation :</b> Voir les Mesures d'ordre général – Obligations réglementaires</p>

\* Un détail des conséquences réglementaires et recommandations est fournis en annexe 7.4 de ce présent rapport  
 \*\* détails fournis en annexe 7.3 de ce présent rapport

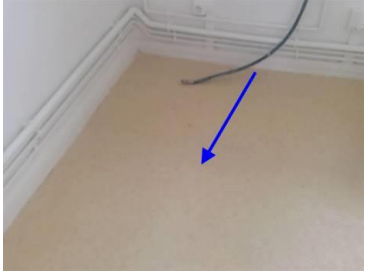
Localisation	Identifiant + Description	Photo
Cuisine; Salle de bains	<p><a href="#">Identifiant:</a> ZPSO-001 <a href="#">Réf. échantillon:</a> Ech.001 <a href="#">Réf. laboratoire:</a> 21H029635-001 <a href="#">Description:</a> Dalle de sol <a href="#">Composant de la construction:</a> 5 - Planchers et planchers techniques - Revêtements de sols <a href="#">Partie à sonder:</a> Dalle de sol <a href="#">Liste selon annexe.13-9 du CSP:</a> B</p>

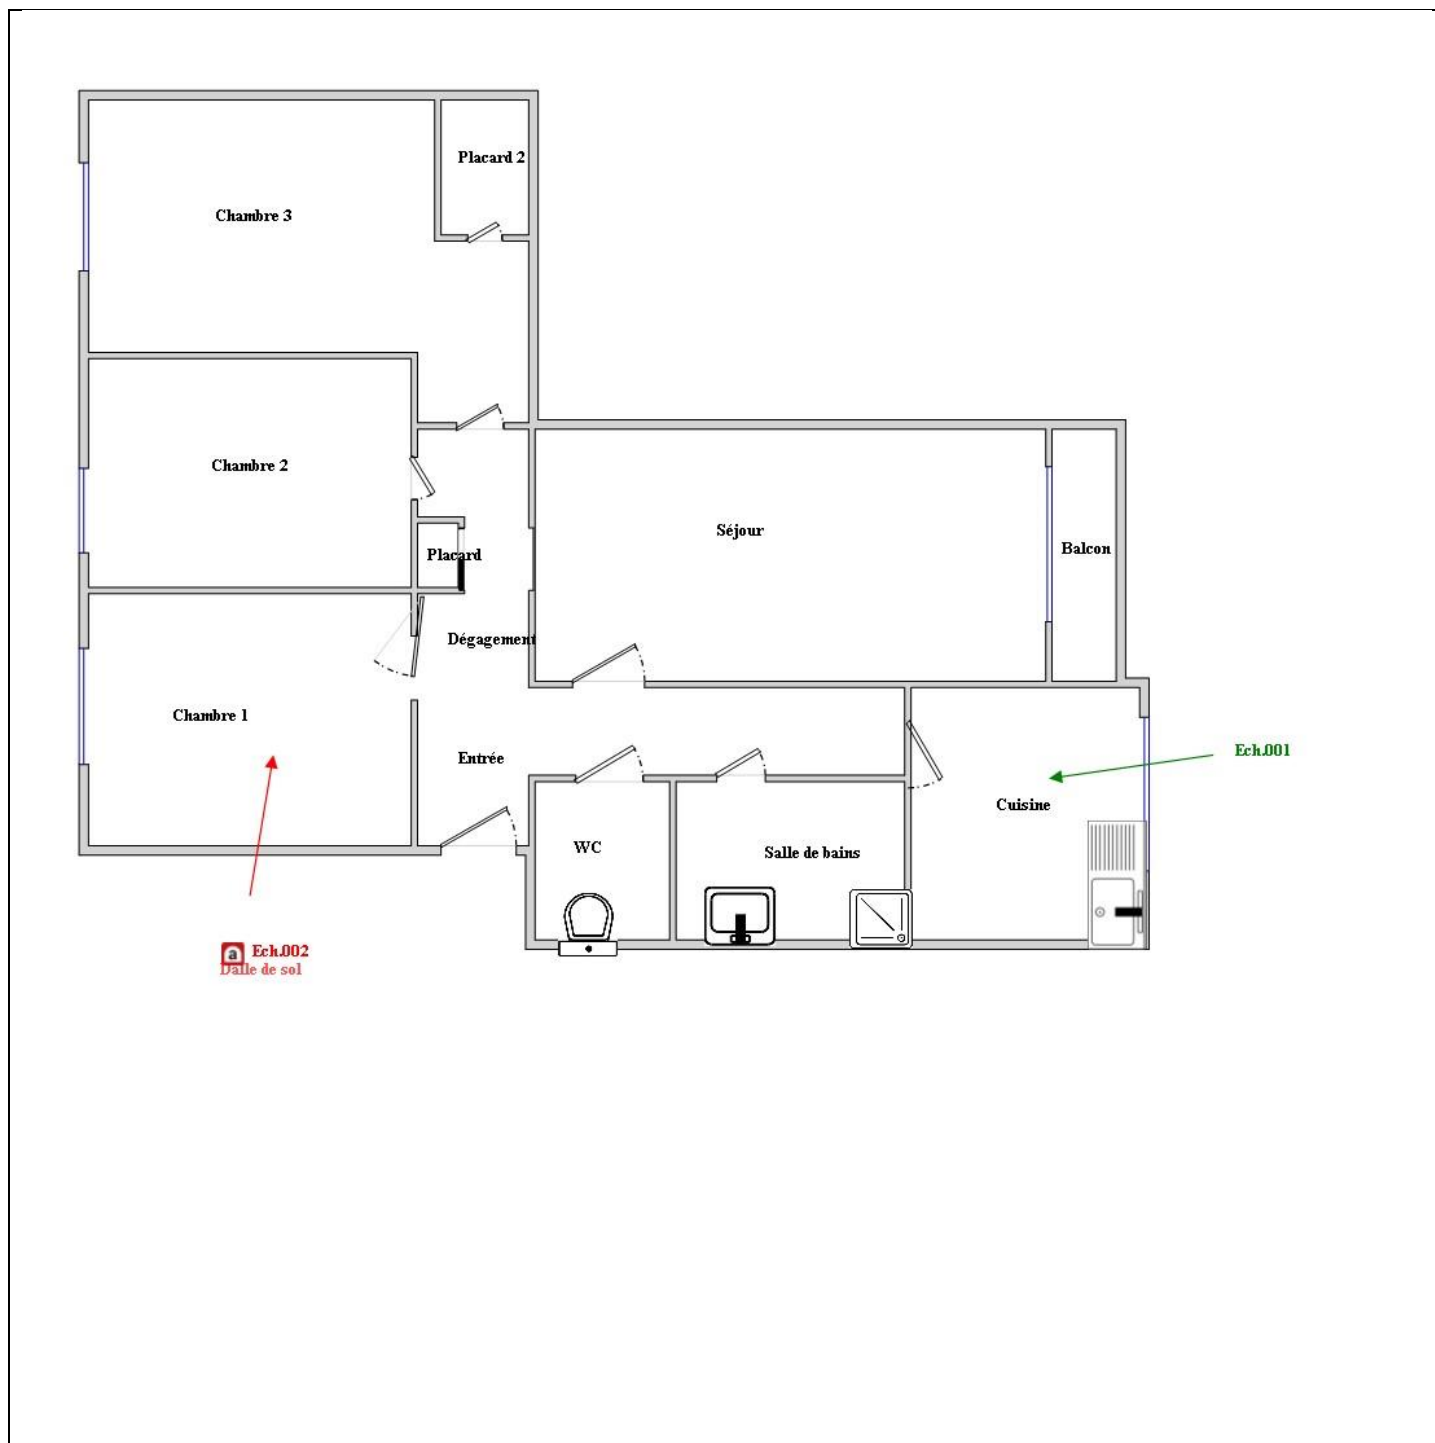
Planche (croquis) de repérage technique effectué par le cabinet : ARC SAS - SOCOBAT EXPERTISES, auteur : MARTIN Olivier  
Dossier n° RAAT\_26LAK0201 du 27/09/2021  
Adresse du bien : 23 Rue du 8 Mai 1945 (26LAK0201) 77320 LA FERTE GAUCHER

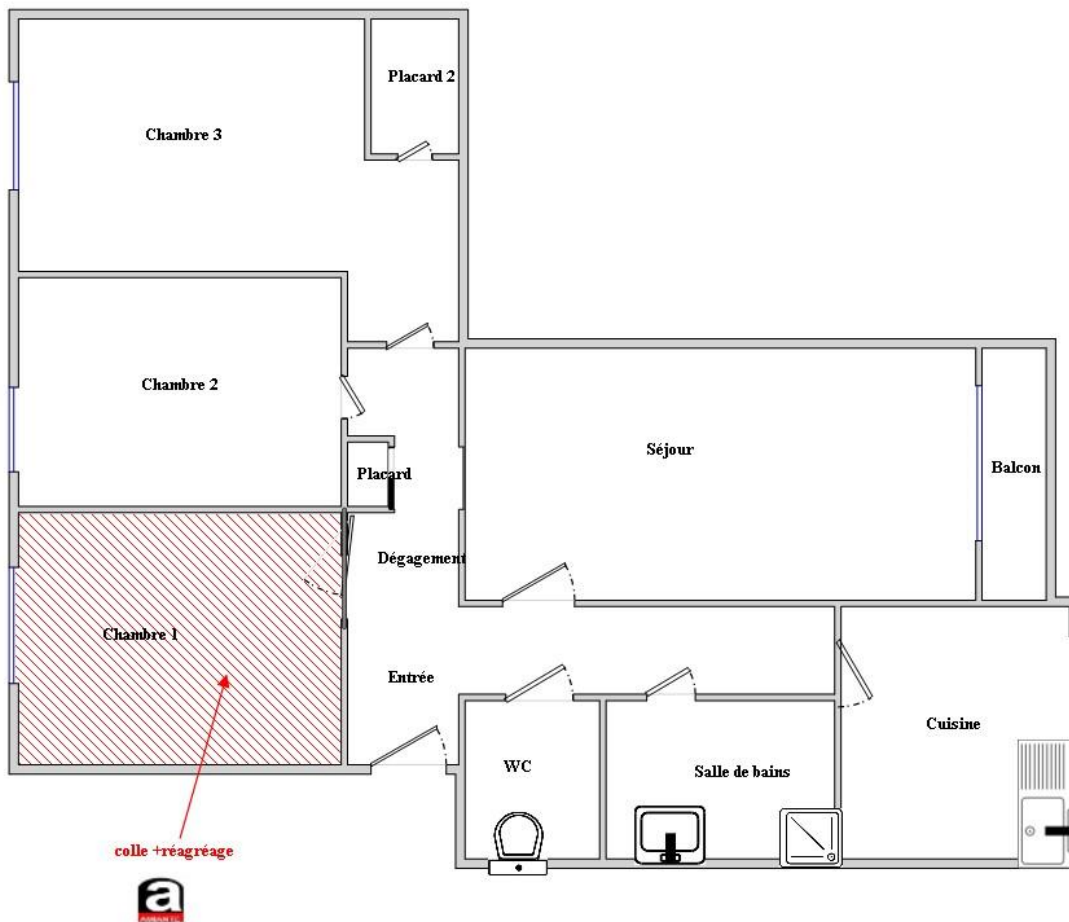
Planche (croquis) de repérage technique effectué par le cabinet : ARC SAS - SOCOBAT EXPERTISES, auteur : MARTIN Olivier  
Dossier n° RAAT\_26LAK0201 du 27/09/2021  
Adresse du bien : 23 Rue du 8 Mai 1945 (26LAK0201) 77320 LA FERTE GAUCHER
