**Rapport de repérage des matériaux et produits contenant de l'amiante avant relocation d'un bien**

Numéro de dossier : **RAAT\_26LAQ0302**  
Date du repérage : **27/09/2021**

Adresse	Rue : ..... <b>35 Rue du 8 Mai 1945 (26LAQ0302)</b> Bât., escalier, niveau, appartement n°, lot n°: <b>Bat. 35; Esc. 35; Etage 3; Porte 302 Lot numéro 26LAQ0302,</b> Code postal, ville :... <b>77320 LA FERTE GAUCHER</b>
Périmètre de repérage :	..... <b>ENSEMBLE DU LOGEMENT</b>
Type de logement :	..... <b>Appartement</b>
Fonction principale du bâtiment :	..... <b>Habitation (partie privative d'immeuble)</b>
Date de construction :	..... <b>NC</b>

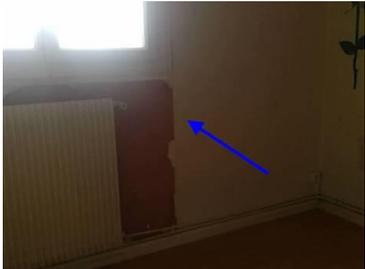
Localisation	Identifiant + Description	Photo
Entrée; Dégagement; Placard; Chambre 1	<p><u>Identifiant:</u> ZPSO-001  <u>Réf. échantillon:</u> Ech.001  <u>Réf. laboratoire:</u> 21H029606-001  <u>Description:</u> Enduit à base de plâtre projeté  <u>Composant de la construction:</u> 3 - Parois verticales intérieures - Murs et cloisons maçonnés  <u>Partie à sonder:</u> Enduit à base de plâtre projeté  <u>Liste selon annexe.13-9 du CSP:</u> B</p>

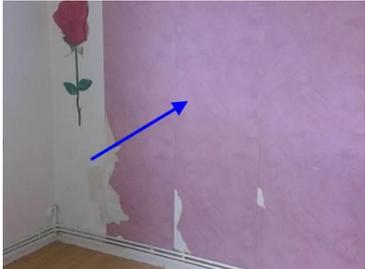
Entrée; Dégagement; Séjour; Placard; Chambre 1	<p><u>Identifiant:</u> ZPSO-002  <u>Réf. échantillon:</u> Ech.002  <u>Réf. laboratoire:</u> 21H029606-002  <u>Description:</u> Enduit à base de plâtre projeté  <u>Composant de la construction:</u> 3 - Parois verticales intérieures - Murs et cloisons maçonnés  <u>Partie à sonder:</u> Enduit à base de plâtre projeté  <u>Liste selon annexe.13-9 du CSP:</u> B</p>

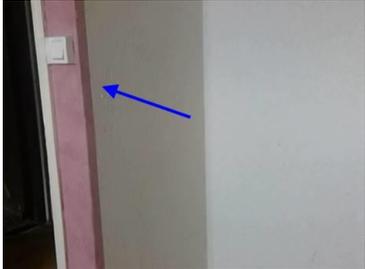
Entrée; Séjour; Placard; Chambre 1	<p><u>Identifiant:</u> ZPSO-003  <u>Réf. échantillon:</u> Ech.003  <u>Réf. laboratoire:</u> 21H029606-003  <u>Description:</u> Enduits à base de plâtre ou ciment projetés, lissés ou talochés  <u>Composant de la construction:</u> 3 - Parois verticales intérieures - Cloisons sèches (assemblées, préfabriquées)  <u>Partie à sonder:</u> Enduits à base de plâtre ou ciment projetés, lissés ou talochés</p>

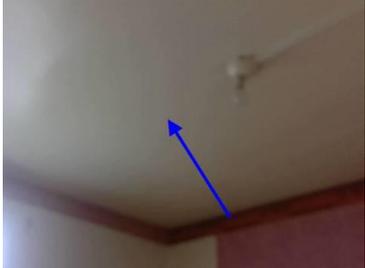
<p><u>Identifiant:</u> ZPSO-004  <u>Réf. échantillon:</u> Ech.004  <u>Réf. laboratoire:</u> 21H029606-004  <u>Description:</u> Enduit à base de plâtre projeté  <u>Composant de la construction:</u> 4 - Plafonds et faux plafonds - Plafonds  <u>Partie à sonder:</u> Enduit à base de plâtre projeté  <u>Liste selon annexe.13-9 du CSP:</u> B</p>

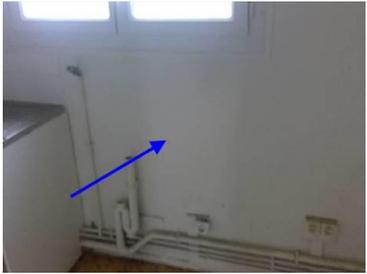
Localisation	Identifiant + Description	Photo
WC; Salle de bains; Cuisine	<p><u>Identifiant:</u> ZPSO-005  <u>Réf. échantillon:</u> Ech.005  <u>Réf. laboratoire:</u> 21H029606-005  <u>Description:</u> Enduit à base de plâtre projeté  <u>Composant de la construction:</u> 3 - Parois verticales intérieures - Murs et cloisons maçonnés  <u>Partie à sonder:</u> Enduit à base de plâtre projeté  <u>Liste selon annexe.13-9 du CSP:</u> B</p>

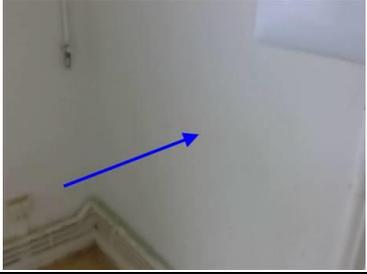
<p><u>Identifiant:</u> ZPSO-006  <u>Réf. échantillon:</u> Ech.006  <u>Réf. laboratoire:</u> 21H029606-006  <u>Description:</u> Enduit à base de plâtre projeté  <u>Composant de la construction:</u> 3 - Parois verticales intérieures - Murs et cloisons maçonnés  <u>Partie à sonder:</u> Enduit à base de plâtre projeté  <u>Liste selon annexe.13-9 du CSP:</u> B</p>

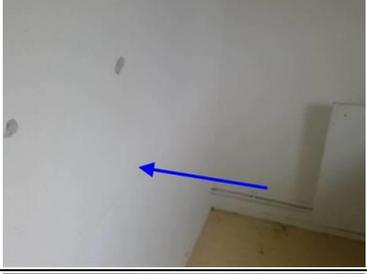
<p><u>Identifiant:</u> ZPSO-007  <u>Réf. échantillon:</u> Ech.007  <u>Réf. laboratoire:</u> 21H029606-007  <u>Description:</u> Enduits à base de plâtre ou ciment projetés, lissés ou talochés  <u>Composant de la construction:</u> 3 - Parois verticales intérieures - Cloisons sèches (assemblées, préfabriquées)  <u>Partie à sonder:</u> Enduits à base de plâtre ou ciment projetés, lissés ou talochés</p>

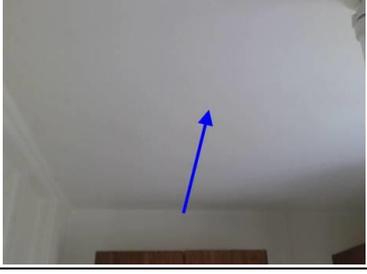
<p><u>Identifiant:</u> ZPSO-008  <u>Réf. échantillon:</u> Ech.008  <u>Réf. laboratoire:</u> 21H029606-008  <u>Description:</u> Enduit à base de plâtre lissé ou taloché  <u>Composant de la construction:</u> 4 - Plafonds et faux plafonds - Plafonds  <u>Partie à sonder:</u> Enduit à base de plâtre lissé ou taloché</p>

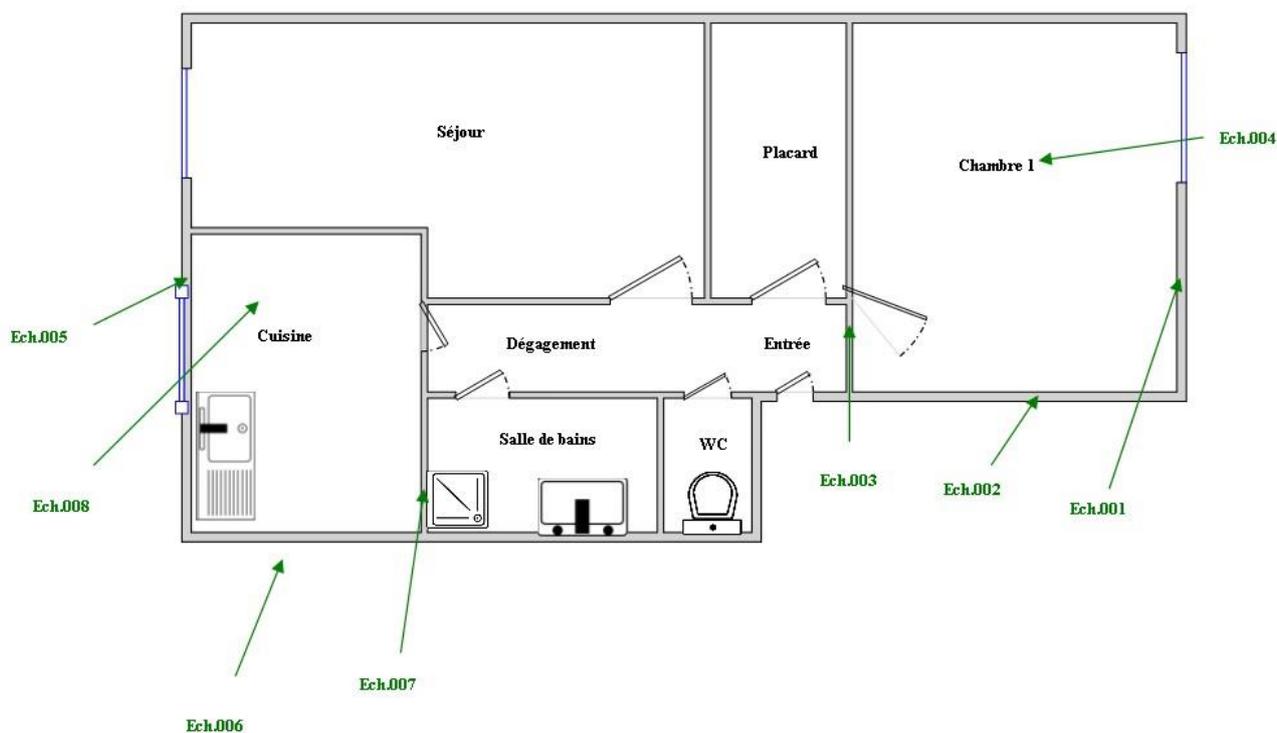
**7.1 - Annexe - Schéma de repérage**

Planche (croquis) de repérage technique effectué par le cabinet : ARC SAS - SOCOBAT EXPERTISES, auteur : MARTIN Olivier  
Dossier n° RAAT\_26LAQ0302 du 27/09/2021  
Adresse du bien : 35 Rue du 8 Mai 1945 (26LAQ0302) 77320 LA FERTE GAUCHER

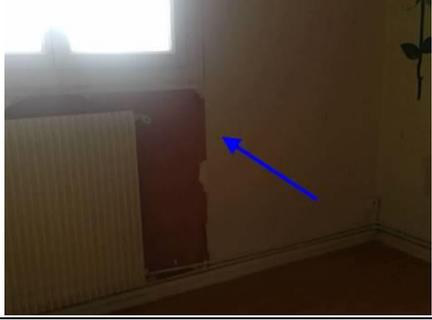
<p>Photo n° PhA001 Localisation : Entrée; Dégagement; Placard; Chambre 1 Ouvrage : 3 - Parois verticales intérieures - Murs et cloisons maçonnés Partie d'ouvrage : Enduit à base de plâtre projeté Description : Enduit à base de plâtre projeté</p>

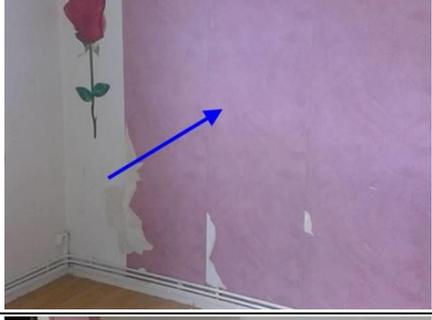
<p>Photo n° PhA002 Localisation : Entrée; Dégagement; Séjour; Placard; Chambre 1 Ouvrage : 3 - Parois verticales intérieures - Murs et cloisons maçonnés Partie d'ouvrage : Enduit à base de plâtre projeté Description : Enduit à base de plâtre projeté</p>

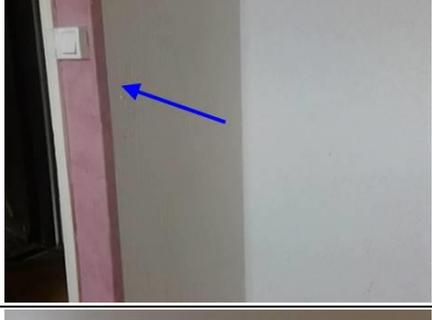
<p>Photo n° PhA003 Localisation : Entrée; Séjour; Placard; Chambre 1 Ouvrage : 3 - Parois verticales intérieures - Cloisons sèches (assemblées, préfabriquées) Partie d'ouvrage : Enduits à base de plâtre ou ciment projetés, lissés ou talochés Description : Enduits à base de plâtre ou ciment projetés, lissés ou talochés</p>

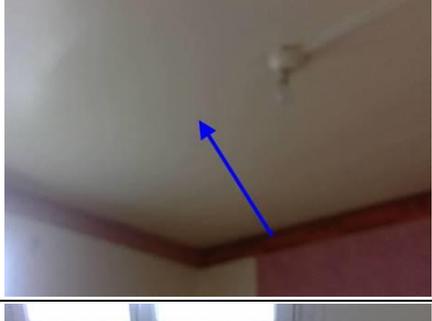
<p>Photo n° PhA004 Localisation : Entrée; Séjour; Placard; Chambre 1 Ouvrage : 4 - Plafonds et faux plafonds - Plafonds Partie d'ouvrage : Enduit à base de plâtre projeté Description : Enduit à base de plâtre projeté</p>

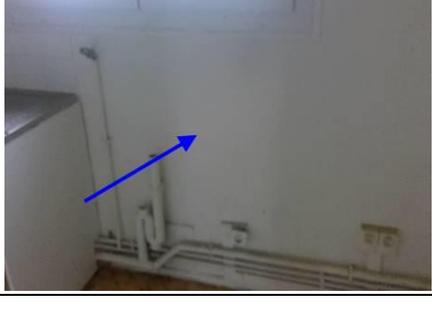
<p>Photo n° PhA005 Localisation : WC; Salle de bains; Cuisine Ouvrage : 3 - Parois verticales intérieures - Murs et cloisons maçonnés Partie d'ouvrage : Enduit à base de plâtre projeté Description : Enduit à base de plâtre projeté</p>

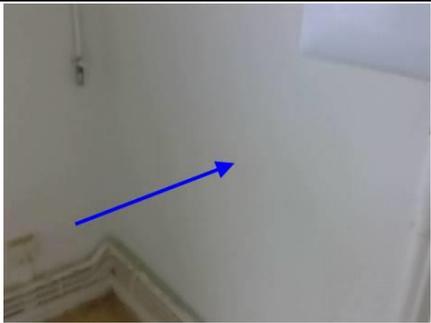
<p>Photo n° PhA006 Localisation : WC; Salle de bains; Cuisine Ouvrage : 3 - Parois verticales intérieures - Murs et cloisons maçonnés Partie d'ouvrage : Enduit à base de plâtre projeté Description : Enduit à base de plâtre projeté</p>

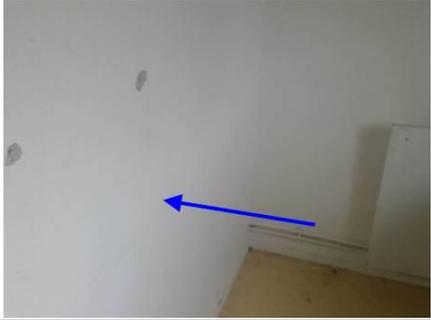
<p>Photo n° PhA007 Localisation : WC; Salle de bains; Cuisine Ouvrage : 3 - Parois verticales intérieures - Cloisons sèches (assemblées, préfabriquées) Partie d'ouvrage : Enduits à base de plâtre ou ciment projetés, lissés ou talochés Description : Enduits à base de plâtre ou ciment projetés, lissés ou talochés</p>

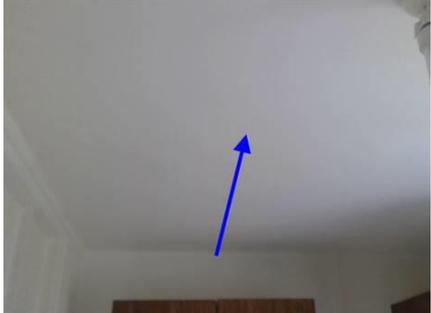
<p>Photo n° PhA008 Localisation : WC; Salle de bains; Cuisine Ouvrage : 4 - Plafonds et faux plafonds - Plafonds Partie d'ouvrage : Enduit à base de plâtre lissé ou taloché Description : Enduit à base de plâtre lissé ou taloché</p>
