Rapport de repérage des matériaux et produits contenant de l'amiante avant réalisation de travaux dans un immeuble bâti

1
15 RUE DU 8 MAI 1945
77320 LA FERTE GAUCHER

Date du rapport : 23/10/2020

26LAG0001 23/10/2020 - 12:25

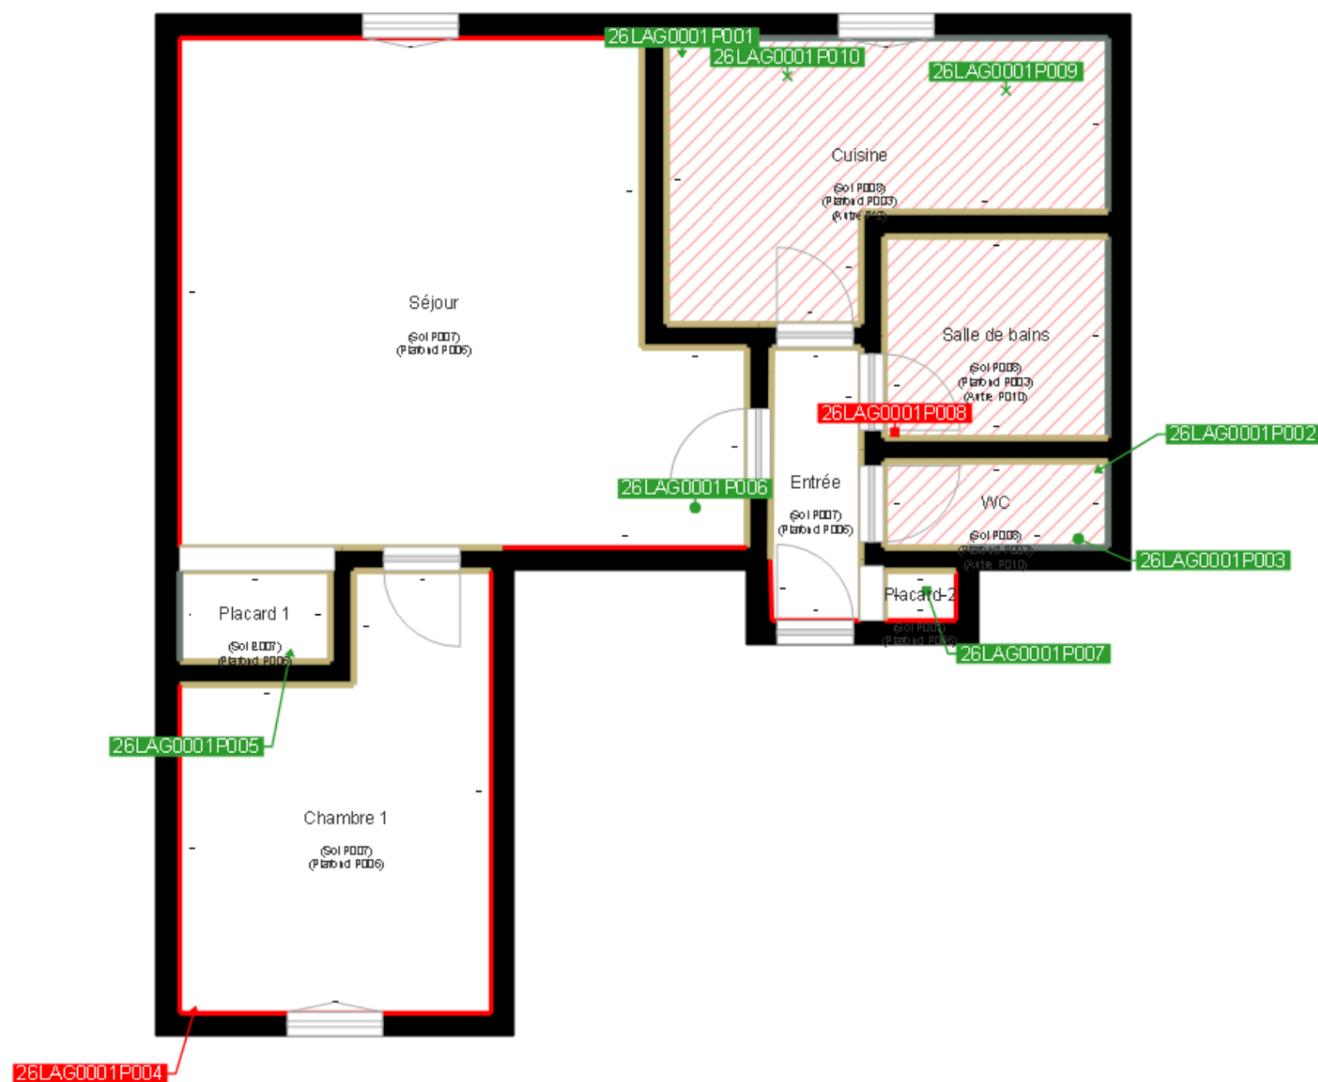
Sols et plafonds amiantés

Pièce et Etage	Ouvrage ou composant de la construction	Localisation	Partie d'ouvrage ou de composant à inspecter ou à sonder	Identification	Justification	Commentaire
Chambre 1 - RC	Murs et cloisons maçonnés	Mur C	Enduit béton	P004	RESULTAT ANALYSE	BON ETAT
Chambre 1 - RC	Murs et cloisons maçonnés	Mur B, Mur D	Enduit béton	P004	ZPSO	BON ETAT
Entrée - RC	Murs et cloisons maçonnés	Mur A, Mur B	Enduit béton	P004	ZPSO	BON ETAT
Placard 2 - RC	Murs et cloisons maçonnés	Mur C, Mur D	Enduit béton	P004	ZPSO	BON ETAT
Séjour - RC	Murs et cloisons maçonnés	Mur B, Mur C, Mur D	Enduit béton	P004	ZPSO	BON ETAT
Salle de bains - RC	Revêtements de sols	Sol	Revêtement souple	P008 (Fr1)	RESULTAT ANALYSE	BON ETAT
Cuisine - RC	Revêtements de sols	Sol	Revêtement souple	P008 (Fr1)	ZPSO	BON ETAT
WC - RC	Revêtements de sols	Sol	Revêtement souple	P008 (Fr1)	ZPSO	BON ETAT

Ouvrages ou composants de la construction	Parties d'ouvrages ou de composants	Unité de mesure	Quantité	Poids (t / U)	Poids total estimé
Revêtement de sol (pièces humides)	Sous couche sol souple	m2	11	0,004	0,044
Murs béton (pièces sèches)	Enduit	m2	20	0,007	0,14
