## Rapport de mission de repérage des matériaux et produits contenant de l'amiante avant réalisation de travaux

### **LES PARTIES COMMUNES INTERIEURES**

**17 RUE DU 8 MAI 1945  
77320 LA FERTE GAUCHER**

RAPPORT N° :	26LAH-PCI	Laboratoire d'Analyses :	ITGA
Repérage réalisé le :	30/08/2017	Adresse laboratoire :	3 RUE ARMAND HERPIN LACROIX - CS 46537 35065 RENNES CEDEX
Accompagnateur :		Numéro d'accréditation :	1-5967
Par :	Tristan BRUNIOT	Organisme d'assurance professionnelle :	ALLIANZ
N° certificat :	CPDI 3541	Adresse assurance :	Direction Opérations Entreprises 5C Esplanade Charles de Gaulle 33081 BORDEAUX CEDEX
Date d'obtention :	06/08/2015	N° de contrat d'assurance :	55897385
Organisme certificateur	I.CERT PARC EDONIA - BAT G - RUE DE LA TERRE VICTORIA - 35760 SAINT GREGOIRE	Date de validité :	31/12/2017

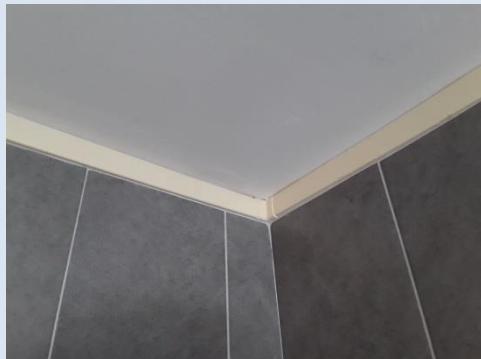
PRELEVEMENT : 26LAH-PCIP001					
NOM DU CLIENT	NUMERO DU DOSSIER	PIECE OU LOCAL			
OPH77	26LAH-PCI 30/08/2017	Hall			
ELEMENT	DESCRIPTIF DU LABORATOIRE	DATE DE PRELEVEMENT	NOM DE L'OPERATEUR		
Enduit plaque de plâtre	Enduit plâtreux blanc en vrac non séparable + peinture non séparable + carton en faible quantité en vrac non séparable	30/08/2017	BRUNIOT Tristan		
LOCALISATION	RESULTAT				
Plafond	Amiante non détecté				
EMPLACEMENT

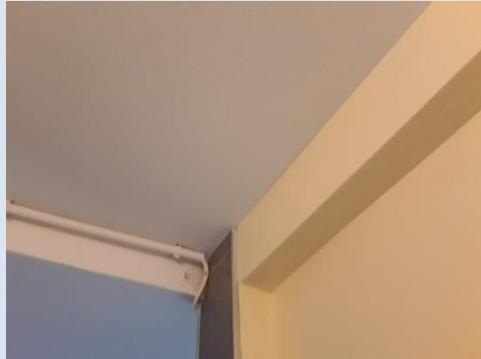
PRELEVEMENT : 26LAH-PCIP002					
NOM DU CLIENT	NUMERO DU DOSSIER	PIECE OU LOCAL			
OPH77	26LAH-PCI 30/08/2017	Dégagement			
ELEMENT	DESCRIPTIF DU LABORATOIRE	DATE DE PRELEVEMENT	NOM DE L'OPERATEUR		
Enduit béton	Matériau gris en faible quantité non séparable + enduit plâtreux blanc en vrac non séparable + peinture non séparable	30/08/2017	BRUNIOT Tristan		
LOCALISATION			RESULTAT		
Plafond			Amiante non détecté		
EMPLACEMENT

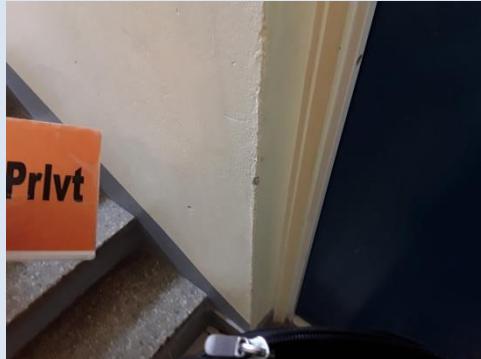
PRELEVEMENT : 26LAH-PCIP003					
NOM DU CLIENT	NUMERO DU DOSSIER	PIECE OU LOCAL			
OPH77	26LAH-PCI 30/08/2017	Demi-Paliers			
ELEMENT	DESCRIPTIF DU LABORATOIRE	DATE DE PRELEVEMENT	NOM DE L'OPERATEUR		
Enduit béton	Enduit gris en vrac hétérogène non séparable + peintures multiples non séparable	30/08/2017	BRUNIOT Tristan		
LOCALISATION			RESULTAT		
Mur B			Amiante non détecté		
EMPLACEMENT

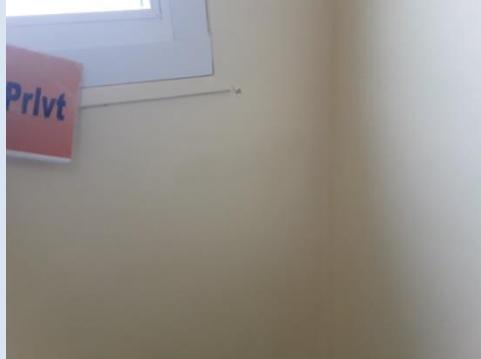
PRELEVEMENT : 26LAH-PCIP004						
NOM DU CLIENT	NUMERO DU DOSSIER	PIECE OU LOCAL				
OPH77	26LAH-PCI 30/08/2017	Demi-Paliers				
ELEMENT	DESCRIPTIF DU LABORATOIRE	DATE DE PRELEVEMENT	NOM DE L'OPERATEUR			
Enduit béton	Matériaux gris en faible quantité non séparable + enduit plâtreux blanc en vrac non séparable + peinture non séparable	30/08/2017	BRUNIOT Tristan			
LOCALISATION	RESULTAT					
Mur B	Amiante non détecté					
EMPLACEMENT

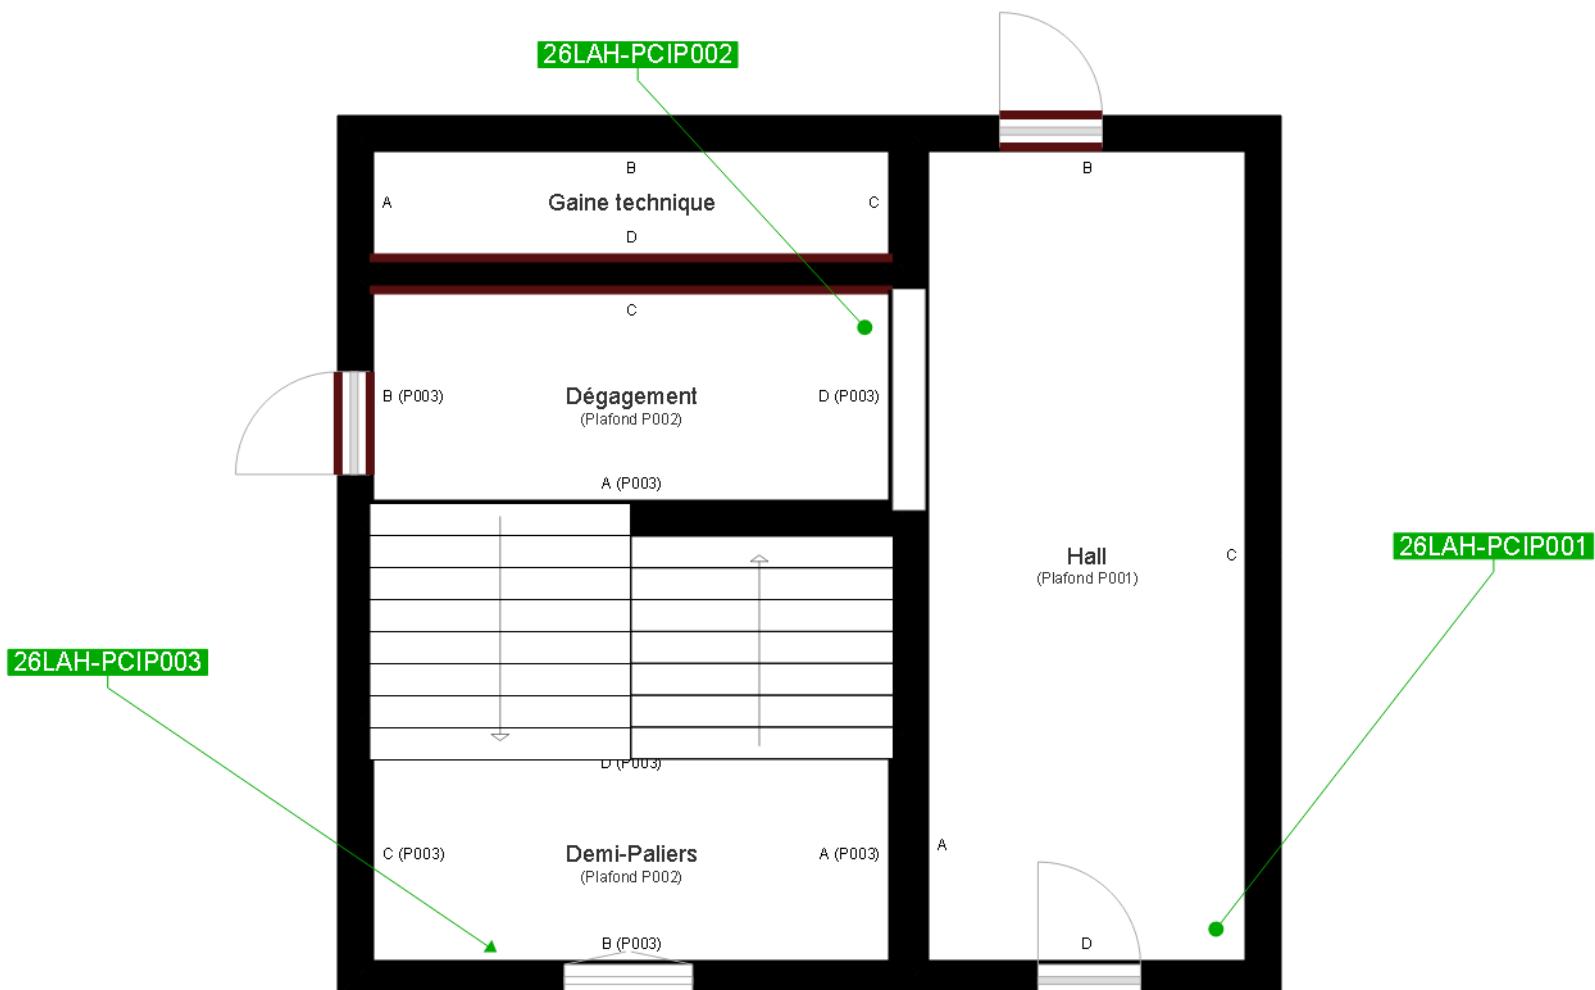
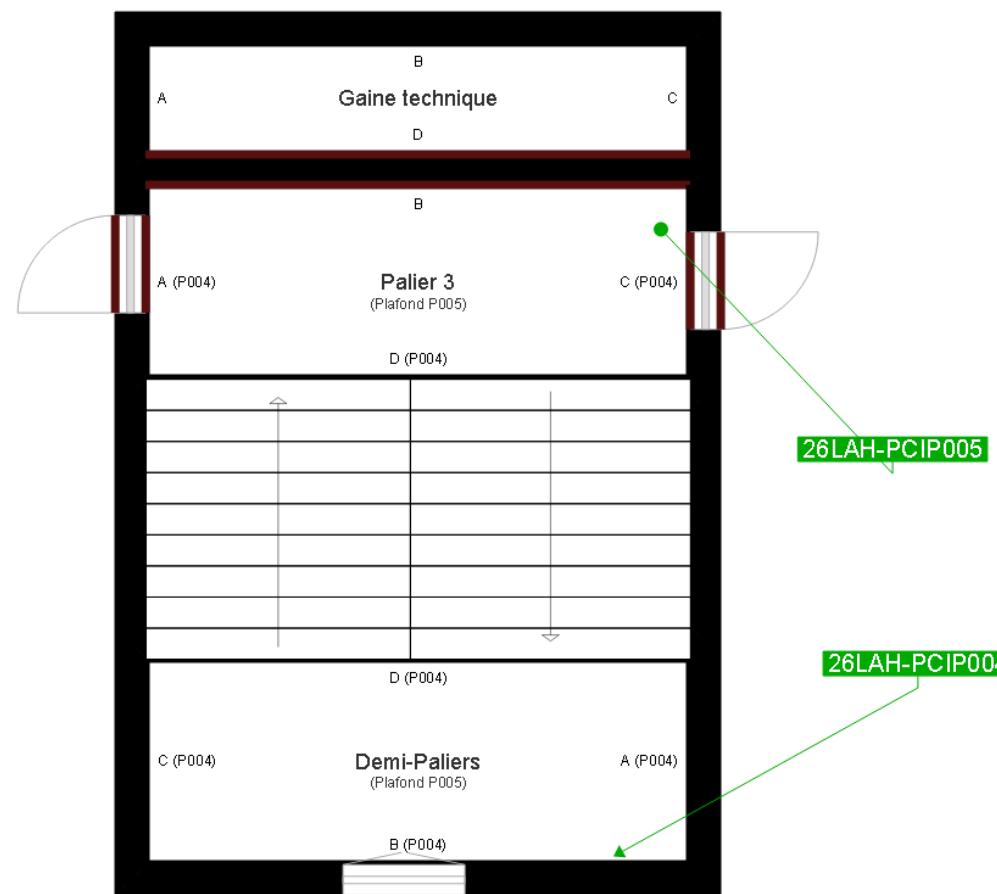
ANNEXE 3 – CROQUIS DE LOCALISATION DE PRELEVEMENTS

Murs périphériques / Plaques de plâtre
	Murs Bois
	Murs Brique
	Murs Béton brut
	Cloisons Plaques de plâtre
	Murs carreaux de plâtre
	Murs Béton / Enduit
	Murs porteurs et/ou mur de refend / Plaques de plâtre
	Murs périphériques / Doublage (plaquette de plâtre + isolant)
	Torchis
	Murs Amiantés
	Murs Brique / Enduit
	Murs Brique plâtrière

- Prélèvements de sol amiante
- Prélèvements de sol non amiante
- Prélèvements de plafonds amiante
- Prélèvements de plafonds non amiante
- Prélèvements de murs amiante
- Prélèvements de murs non amiante
- X Autres types de prélèvements amiante
- X Autres types de prélèvements non amiante
