Rapport de mission de repérage des matériaux et produits contenant de l'amiante avant réalisation de travaux

24 RUE MC VAILLANT COUTURIER

77370 NANGIS

RAPPORT N° :	277PAM0000	Laboratoire d'Analyses :	ITGA
Repérage réalisé le :	19/10/2018	Adresse laboratoire :	3 RUE ARMAND HERPIN LACROIX - CS 46537 35065 RENNES CEDEX
Accompagnateur :		Numéro d'accréditation :	1-5967
Par :	Gaetan BEDEL	Organisme d'assurance professionnelle :	AXA France
N° certificat :	CPDI3869	Adresse assurance :	313 Terrasses de l'Arche 92727 NANTERRE CEDEX
Date d'obtention :	22/04/2016	N° de contrat d'assurance :	10063271004
Organisme certificateur	I.CERT PARC EDONIA - BAT G - RUE DE LA TERRE VICTORIA - 35760 SAINT GREGOIRE	Date de validité :	31/12/2018

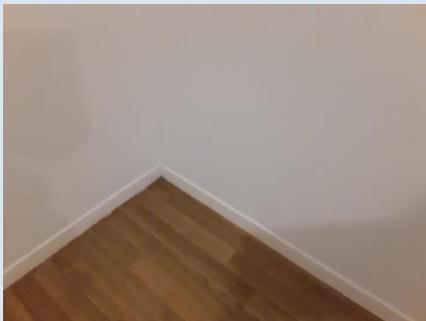
PRELEVEMENT : 277PAM0000P002			
NOM DU CLIENT	NUMERO DU DOSSIER		PIECE OU LOCAL
OPH77	277PAM0000 19/10/2018		Séjour
ELEMENT	DESCRIPTIF DU LABORATOIRE	DATE DE PRELEVEMENT	NOM DE L'OPERATEUR
Enduit / Peinture plaque de plâtre	Enduit plâtreux blanc en vrac + peinture non séparable + carton non séparable	19/10/2018	BEDEL Gaetan
LOCALISATION		RESULTAT	
Mur D		Amiante non détecté	
EMPLACEMENT

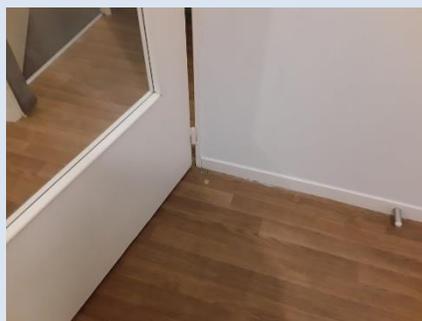
EMPLACEMENT

PRELEVEMENT : 277PAM0000P003			
NOM DU CLIENT	NUMERO DU DOSSIER		PIECE OU LOCAL
OPH77	277PAM0000 19/10/2018		Séjour
ELEMENT	DESCRIPTIF DU LABORATOIRE	DATE DE PRELEVEMENT	NOM DE L'OPERATEUR
Revêtement souple	Revêtement souple marron + colle polymère jaune non séparable + ragréage blanc non séparable	19/10/2018	BEDEL Gaetan
LOCALISATION		RESULTAT	
Sol		Amiante non détecté
