## **DOSSIER DE DIAGNOSTIC TECHNIQUE**

| ADRESSE DES LOCAUX VISITES | |
|--|--|
| PARTIES COMMUNES<br>1 ET 3 RUE DU POIRIER<br>77160 PROVINS | |

Rapport de mission de repérage des matériaux et produits contenant de l'amiante  
avant réalisation de travaux ultérieurs

Dossier N° : -L.N-10-77-005

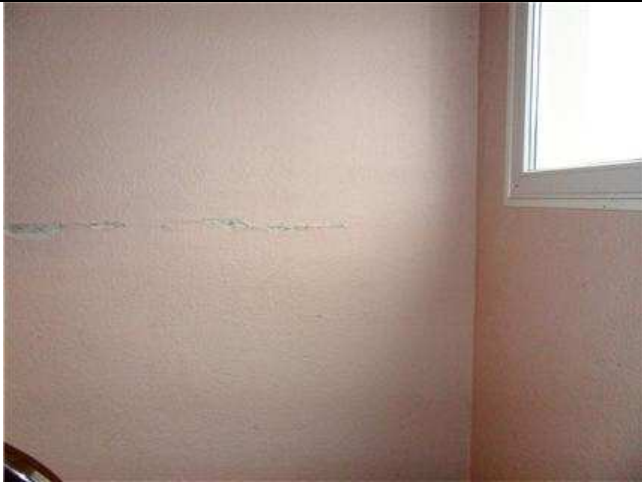
| N° Rep | Zone homogène | Localisation | Composant | Partie de composant | Matériau | Prélèv. Labo Photo Grille | Présence amiante | CVD | Note / ESD |
|---|---|---|---|---|---|---|---|---|---|
| 001 | Parties Communes Halls | Murs | Revêtements de murs | Enduit | Enduit peint | PRE005<br>10S006830-005<br>PH4 | | BE | DL |

001 - PARTIES COMMUNES - Halls  
PH4 : Enduit peint  
PRE005

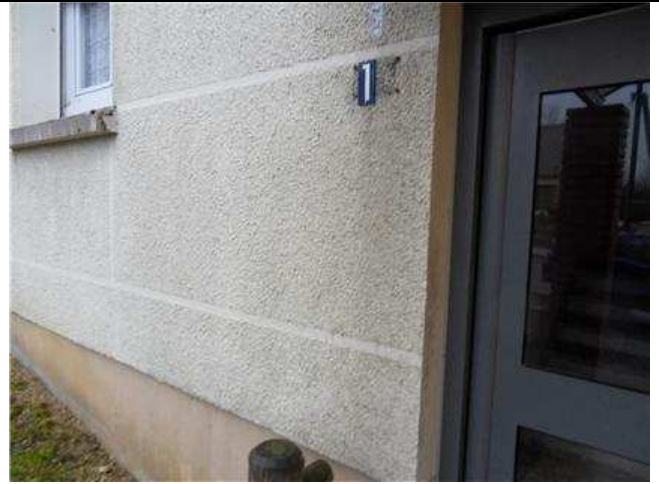
| N° Rep | Zone homogène | Localisation | Composant | Partie de composant | Matériau | Prélèv. Labo Photo Grille | Présence amiante | CVD | Note / ESD |
|---|---|---|---|---|---|---|---|---|---|
| 008 | Parties Communes Façades | Murs | Revêtements de murs | Enduit projeté ou lissé | Enduit peint | PRE006<br>10S006830-006<br>PH5 | | BE | DL |

008 - PARTIES COMMUNES - Façades  
PH5 : Enduit peint  
PRE006

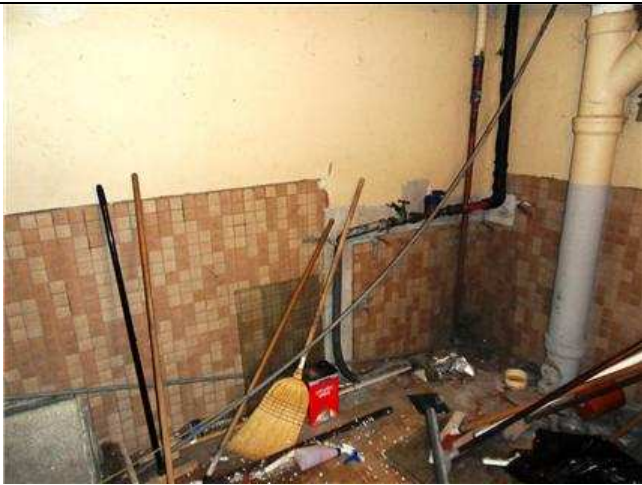
| N° Rep | Zone homogène | Localisation | Composant | Partie de composant | Matériau | Prélèv. Labo Photo Grille | Présence amiante | CVD | Note / ESD |
|---|---|---|---|---|---|---|---|---|---|
| 009 | Parties Communes Salle d'eau | Sol | Revêtements de sol | Colle céramique | Colle céramique | PRE007<br>10S006830-007<br>PH6 | | BE | BE |

009 - PARTIES COMMUNES - Salle d'eau  
PH6 : Colle céramique  
PRE007

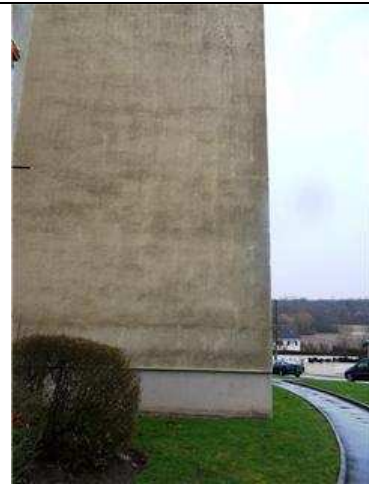
| N° Rep | Zone homogène | Localisation | Composant | Partie de composant | Matériau | Prélèv. Labo Photo Grille | Présence amiante | CVD | Note / ESD |
|---|---|---|---|---|---|---|---|---|---|
| 011 | Parties Communes Pignon | Mur | Revêtements de murs | Enduit projeté ou lissé | Enduit projeté | PRE010<br>10S006830-010<br>PH10 | | BE | DL |

011 - PARTIES COMMUNES - Pignon  
PH10 : Enduit projeté  
PRE010
