DOSSIER DE DIAGNOSTIC TECHNIQUE

DOSSIER N°: -L.N-10-77-005

Rapport de mission de repérage des matériaux et produits contenant de l'amiante
avant réalisation de travaux ultérieurs

ADRESSE DES LOCAUX VISITES	
<p>APPARTEMENTS 1 RUE DU POIRIER 77160 PROVINS</p>

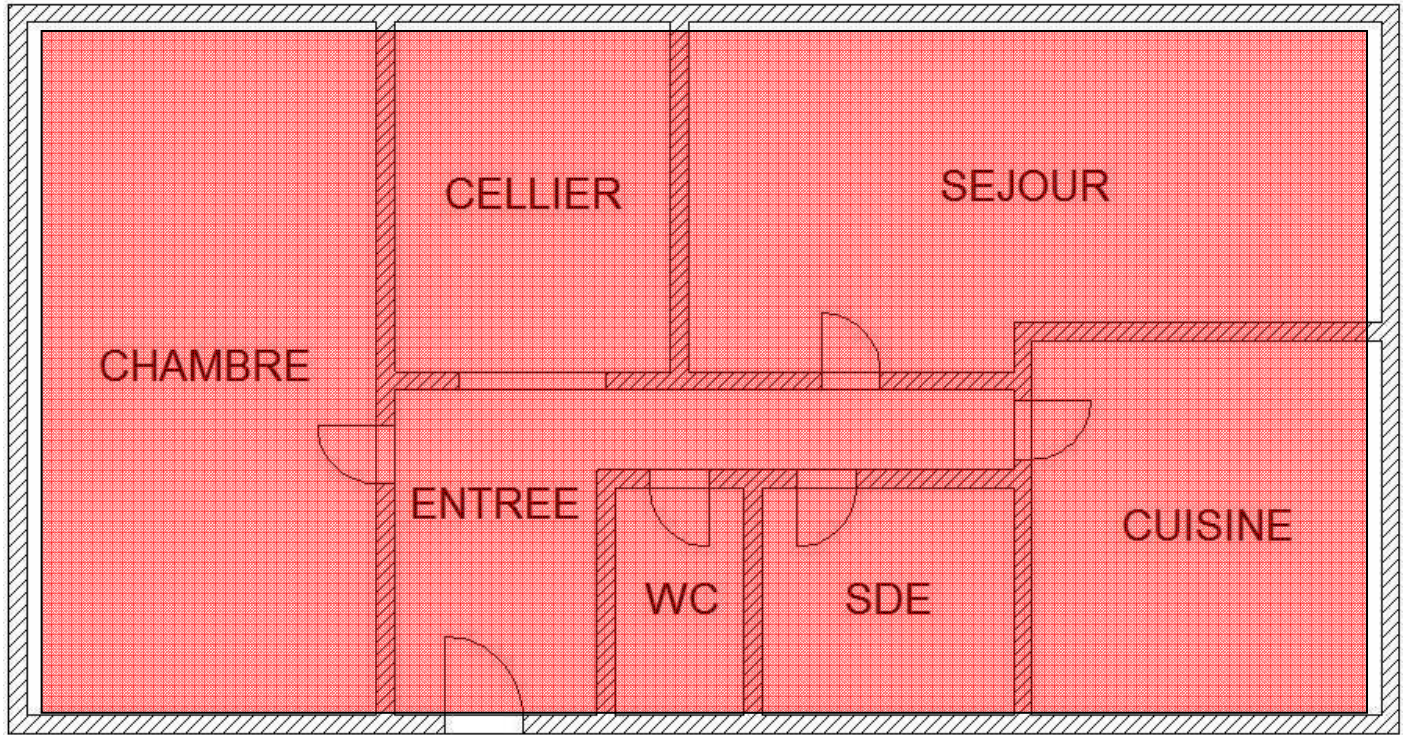
OPH 77
Appartement - 1 RUE DU POIRIER 77160 PROVINS
LOT 0X01

**DALLES DE SOL, COLLE NOIRE ET RAGREAGE
OU COLLE NOIRE ET RAGREAGE SOUS LINOLEUM OU DALLES LINO**

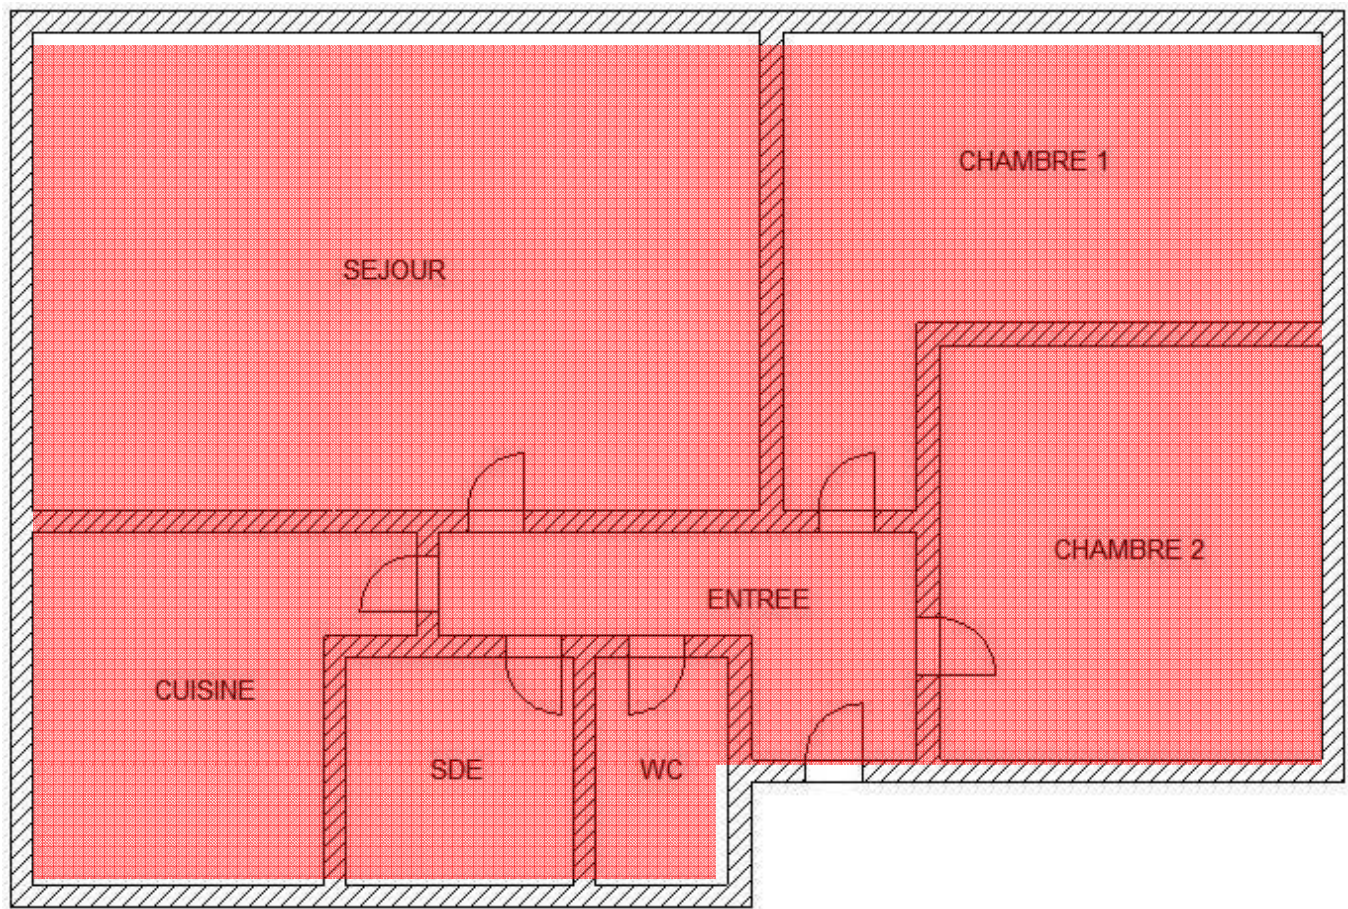
OPH 77
Appartement - 1 RUE DU POIRIER 77160 PROVINS
LOT 0X02

**DALLES DE SOL, COLLE NOIRE ET RAGREAGE
OU COLLE NOIRE ET RAGREAGE SOUS LINOLEUM OU DALLES LINO**

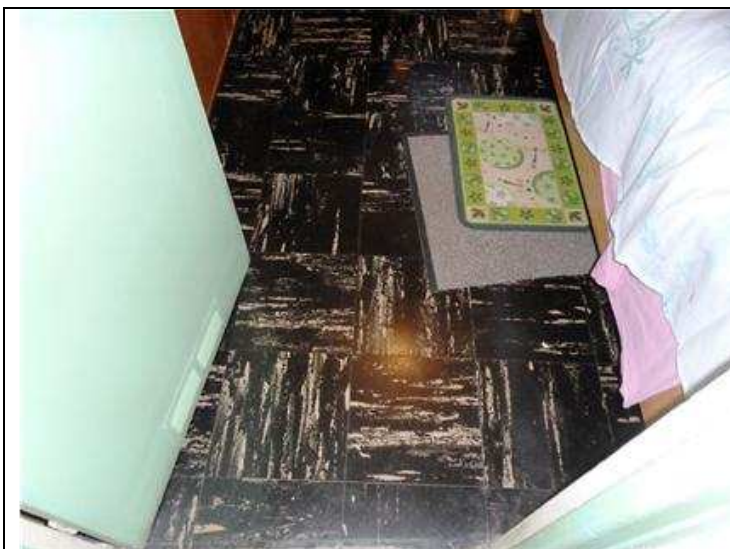
001 - Appartement - Entrée LOT 0001
PH1 : Dalle, colle, ragréage
PRE001

Paramètres	Résultats	Normes
Phase : 1		
Description visuelle	Colle noire	
Description microscopique en MOLP	Matériau synthétique	
Traitement de l'échantillon	Traitement au chloroforme	
Nombre de préparations	2	
* Résultat de l'analyse par MOLP	Fibres d'amiante de type Chrysotile	HSG 248(MDHS 77)
Phase : 2		
Description visuelle	Plaque dure	
Description microscopique en MET		
Traitement de l'échantillon	Traitement au tétrahydrofurane	
Nombre de préparations	1	
* Résultat de l'analyse par MET	Fibres d'amiante de type Chrysotile	Adaptation de la NFX 43-050

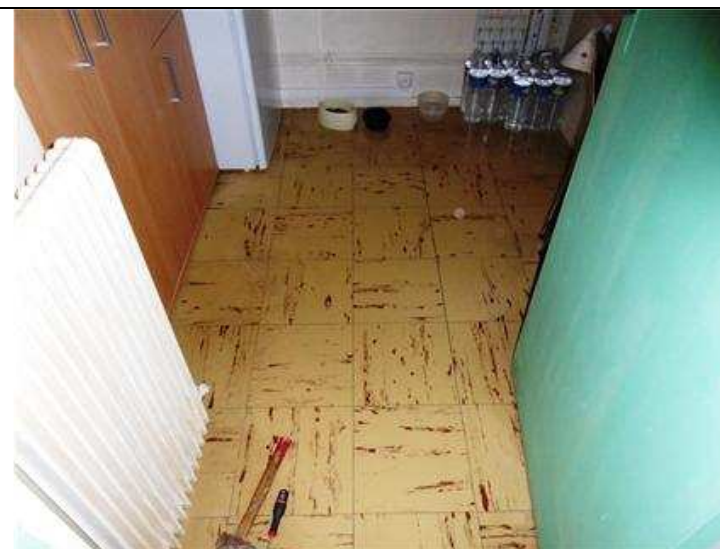
004 - Appartement - Cuisine LOT 0001
PH2 : Dalle, colle, ragréage
PRE002

Paramètres	Résultats	Normes
Phase : 1		
Description visuelle	Colle noire et ragréage	
<i>Description microscopique en MOLP</i>	Matériau synthétique Matériau granuleux	
<i>Traitement de l'échantillon</i>	Traitement au chloroforme	
<i>Nombre de préparations</i>	2	
* Résultat de l'analyse par MOLP	Fibres d'amiante de type Chrysotile	HSG 248(MDHS 77)
Phase : 2		
Description visuelle	Plaque dure	
<i>Description microscopique en MET</i>		
<i>Traitement de l'échantillon</i>	Traitement au tétrahydrofurane	
<i>Nombre de préparations</i>	1	
* Résultat de l'analyse par MET	Fibres d'amiante de type Chrysotile	Adaptation de la NFX 43-050

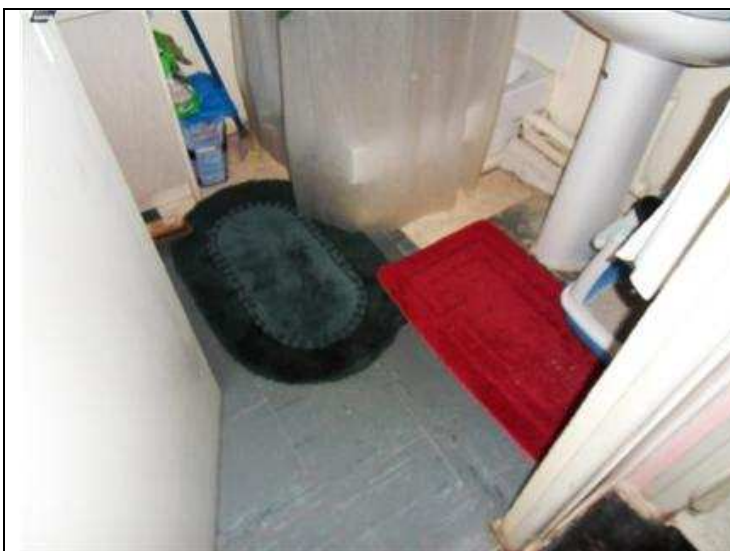
011 - Appartement - Salle d'eau LOT 0002
PH3 : colle noire
PRE003
