## DOSSIER DE DIAGNOSTIC TECHNIQUE

**DOSSIER N°: -L.N-10-77-005**

ADRESSE DES LOCAUX VISITES	
<p>APPARTEMENTS 11 RUE P. VIGNY 77160 PROVINS</p>

Rapport de mission de repérage des matériaux et produits contenant de l'amiante  
avant réalisation de travaux ultérieurs

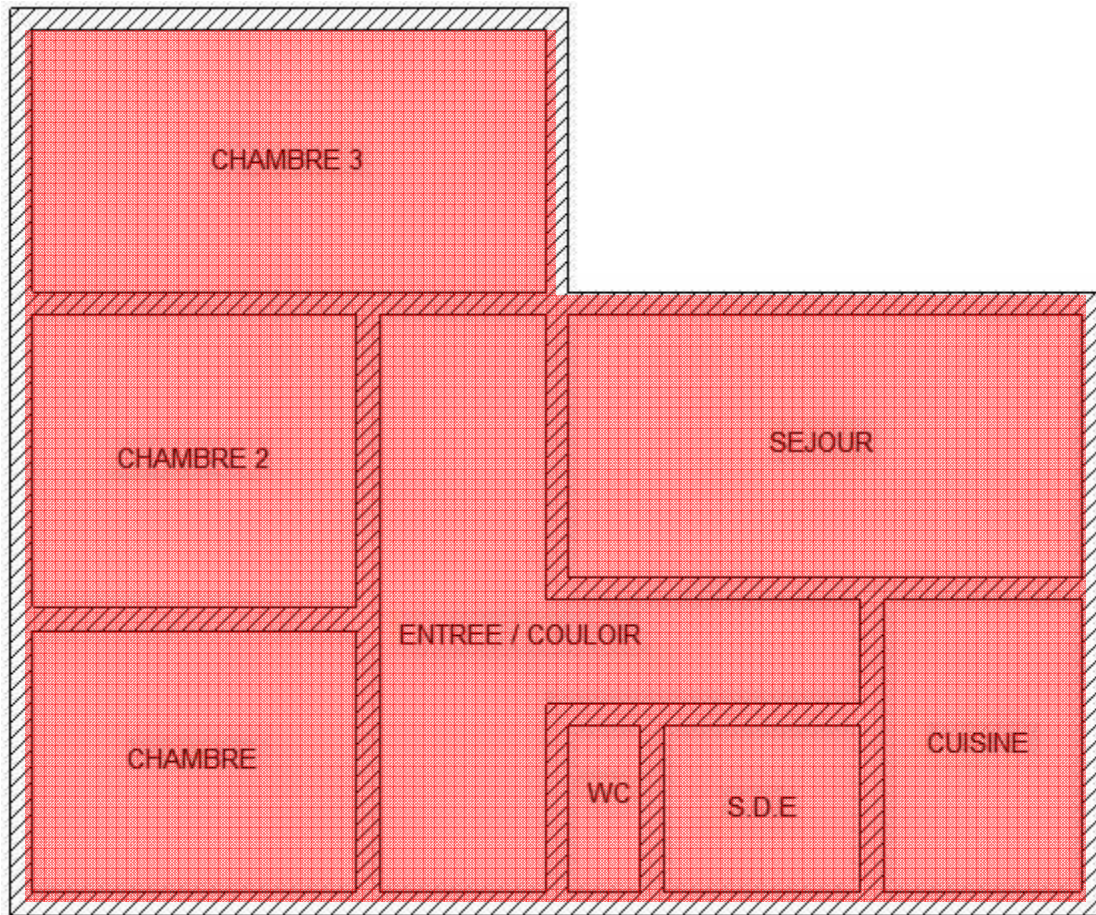
OPH 77  
Appartement - 11 RUE PAUL VIGNY 77160 PROVINS  
LOT 0X01

**DALLES DE SOL, COLLE NOIRE ET RAGREAGE  
OU COLLE NOIRE ET RAGREAGE SOUS LINOLEUM OU DALLES LINO**

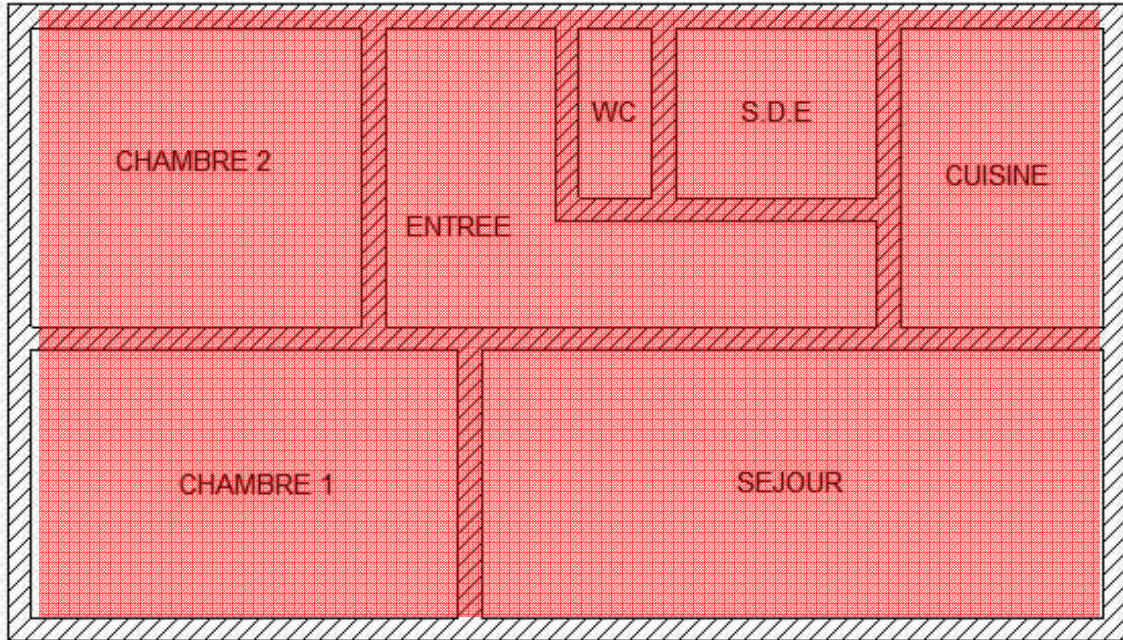
OPH 77  
Appartement - 11 RUE PAUL VIGNY 77160 PROVINS  
LOT 0X02

**DALLES DE SOL, COLLE NOIRE ET RAGREAGE  
OU COLLE NOIRE ET RAGREAGE SOUS LINOLEUM OU DALLES LINO**

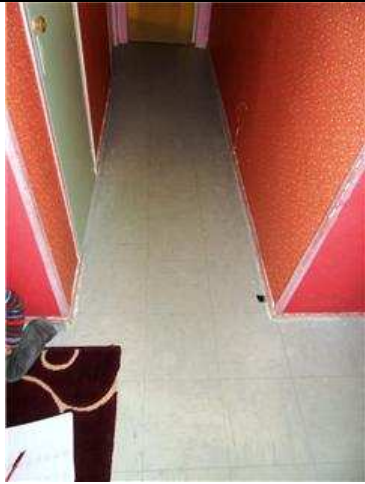
001 - Appartements - Entrée LOT 0001  
PH23 : dalles supérieures non amiantées  
Posées sur dalles, colle et ragréage amianté  
PRE023

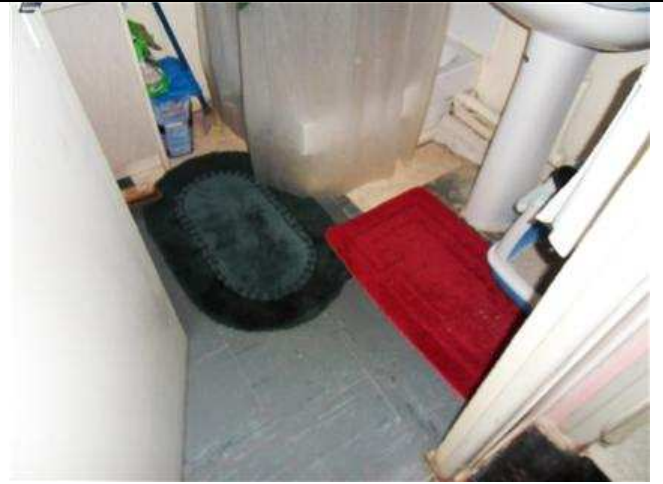
059 - Appartements - Salle d'eau LOT 0402  
PH24 : dalles supérieures non amiantées  
Posées sur dalles, colle et ragréage amianté  
PRE024
