DOSSIER DE DIAGNOSTIC TECHNIQUE

DOSSIER N°: -L.N-10-77-005

ADRESSE DES LOCAUX VISITES	
<p>APPARTEMENTS 17 RUE P. VIGNY 77160 PROVINS</p>

Rapport de mission de repérage des matériaux et produits contenant de l'amiante
avant réalisation de travaux ultérieurs

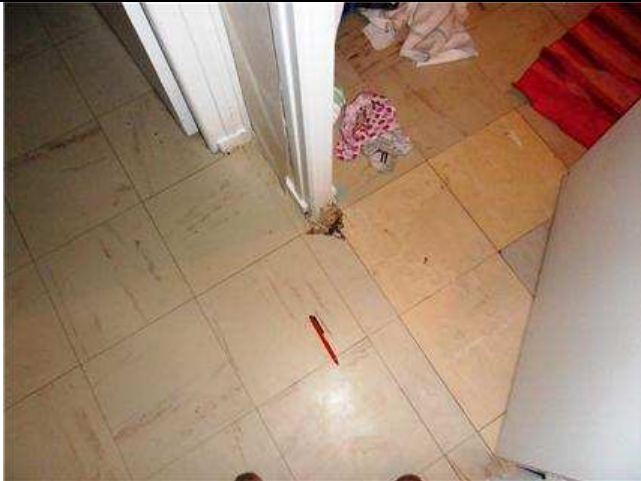
016 - Appartements - Entrée LOT 0101
PH27 : **Colles et ragréage amiantés**
Pas d'amiante dans les dalles de sol
PRE027
