DOSSIER DE DIAGNOSTIC TECHNIQUE

ADRESSE DES LOCAUX VISITES	
APPARTEMENTS 21 RUE P. VIGNY 77160 PROVINS

REPERAGE AMIANTE

Rapport de mission de repérage des matériaux et produits contenant de l'amiante
avant réalisation de travaux ultérieurs

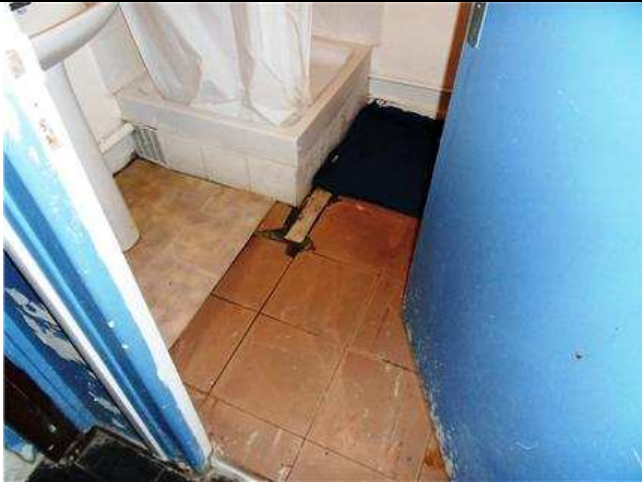
007 - Appartements - Salle d'eau LOT 0001
PH29 : Dalle et colle
PRE029
