DOSSIER DE DIAGNOSTIC TECHNIQUE

DOSSIER N°: -L.N-10-77-005

ADRESSE DES LOCAUX VISITES	
<p>APPARTEMENTS 23 RUE P. VIGNY 77160 PROVINS</p>

Rapport de mission de repérage des matériaux et produits contenant de l'amiante
avant réalisation de travaux ultérieurs

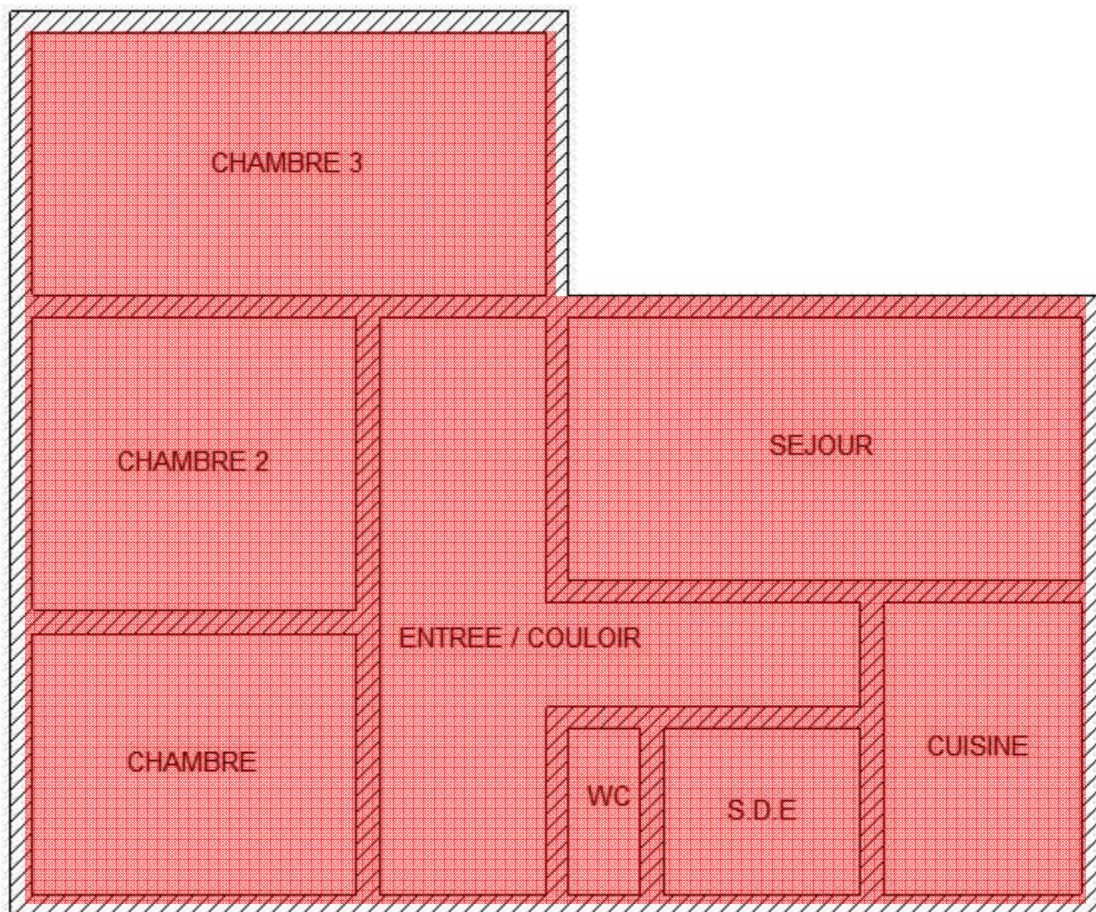
OPH 77
Appartement - 23 RUE PAUL VIGNY 77160 PROVINS
LOT 0X01

**DALLES DE SOL, COLLE NOIRE ET RAGREAGE
OU COLLE NOIRE ET RAGREAGE SOUS LINOLEUM OU DALLES LINO**

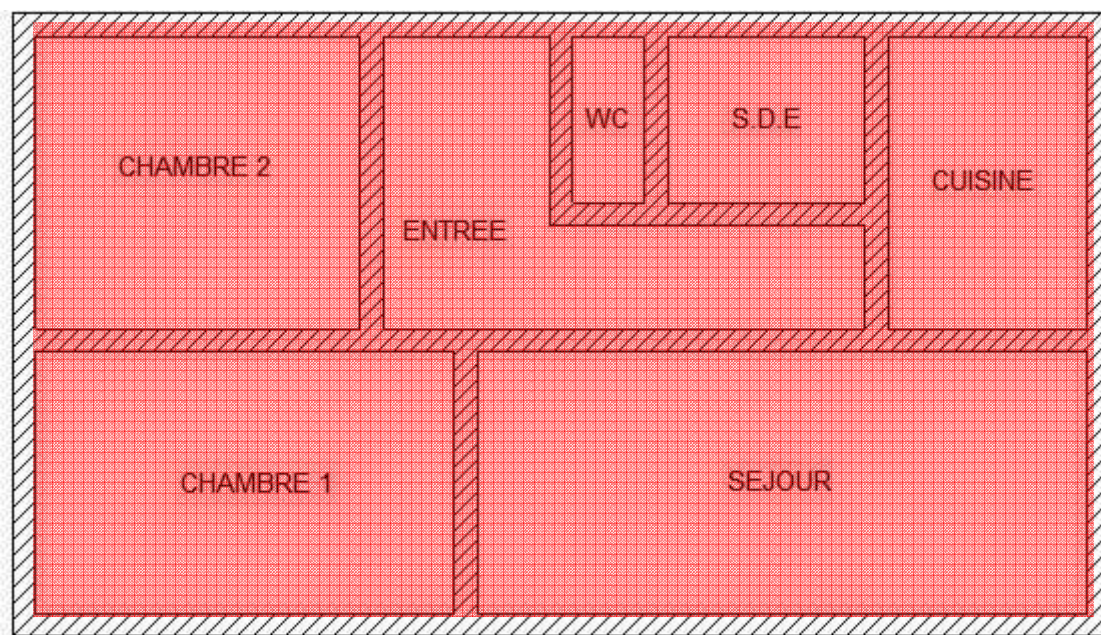
OPH 77
Appartement - 23 RUE PAUL VIGNY 77160 PROVINS
LOT 0X02

**DALLES DE SOL, COLLE NOIRE ET RAGREAGE
OU COLLE NOIRE ET RAGREAGE SOUS LINOLEUM OU DALLES LINO**

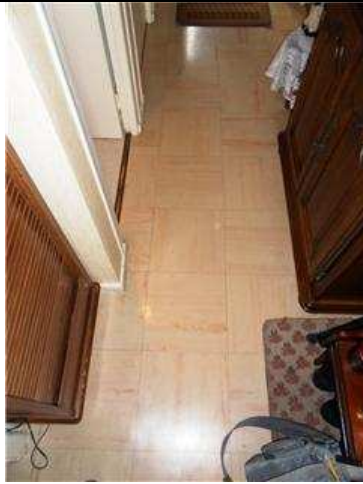
001 - Appartements - Entrée LOT 0102
PH30 : dalles supérieures non amiantées

Mise en place sur dalles, colle et ragréage amianté
PRE030

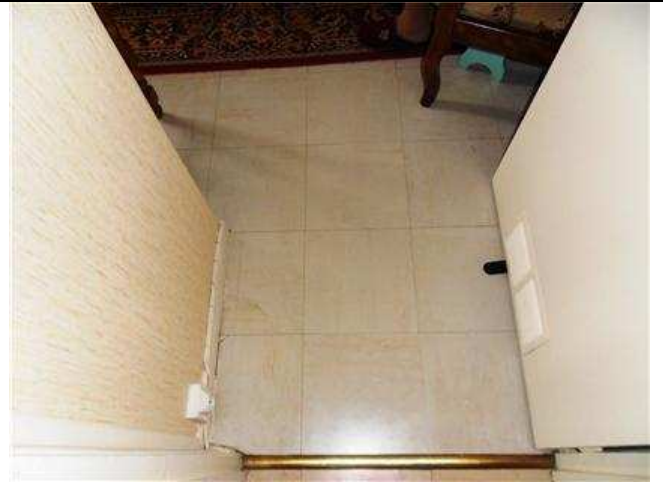
002 - Appartements - Séjour LOT 0102
PH31 : dalles supérieures non amiantées

Mise en place sur dalles, colle et ragréage amianté
PRE031

No Rep	Localisation	matériau	CVD	ESD	Photo	Prélèvem	Résultat
003	Séjour LOT 0102	Dalle, colle, ragréage	BE	DL	PH31	PRE032	Présence
004	Toilette LOT 0102	Dalle, colle, ragréage	BE	DL		PRE032	Présence
005	Toilette LOT 0102	Matériaux dur	BE	BE			Susceptible
006	Cuisine LOT 0102	Dalle, colle, ragréage	BE	DL		PRE012	Présence
008	Chambre LOT 0102	Dalle, colle, ragréage	BE	DL		PRE032	Présence
010	Chambre 2 LOT 0102	Dalle, colle, ragréage	BE	DL		PRE032	Présence
011	Entrée LOT 0001	Dalle, colle, ragréage	BE	DL		PRE032	Présence
012	Chambre LOT 0001	Dalle, colle, ragréage	BE	DL		PRE032	Présence
013	Chambre 2 LOT 0001	Dalle, colle, ragréage	BE	DL		PRE032	Présence
014	Chambre 3 LOT 0001	Dalle, colle, ragréage	BE	DL		PRE032	Présence
015	Séjour LOT 0001	Dalle, colle, ragréage	BE	DL		PRE032	Présence
016	Cuisine LOT 0001	Dalle, colle, ragréage	BE	DL		PRE012	Présence
017	Salle d'eau LOT 0001	Dalle, colle, ragréage	BE	DL		PRE032	Présence
