DOSSIER DE DIAGNOSTIC TECHNIQUE

DOSSIER N°: -L.N-10-77-005

| ADRESSE DES LOCAUX VISITES | |
|--|--|
| APPARTEMENTS 25 RUE P. VIGNY 77160 PROVINS | |

Rapport de mission de repérage des matériaux et produits contenant de l'amiante
avant réalisation de travaux ultérieurs

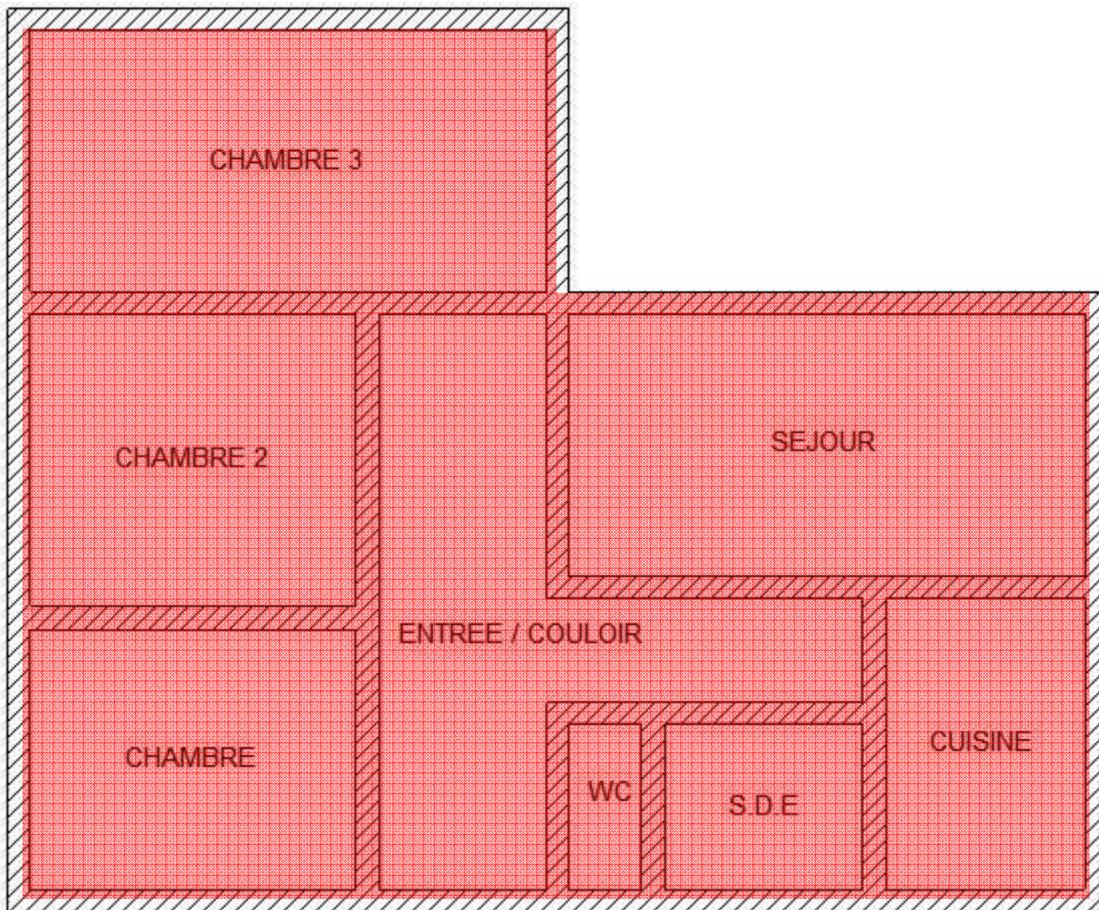
OPH 77
Appartement - 25 RUE PAUL VIGNY 77160 PROVINS
LOT 0X01

**DALLES DE SOL, COLLE NOIRE ET RAGREAGE
OU COLLE NOIRE ET RAGREAGE SOUS LINOLEUM OU DALLES LINO**

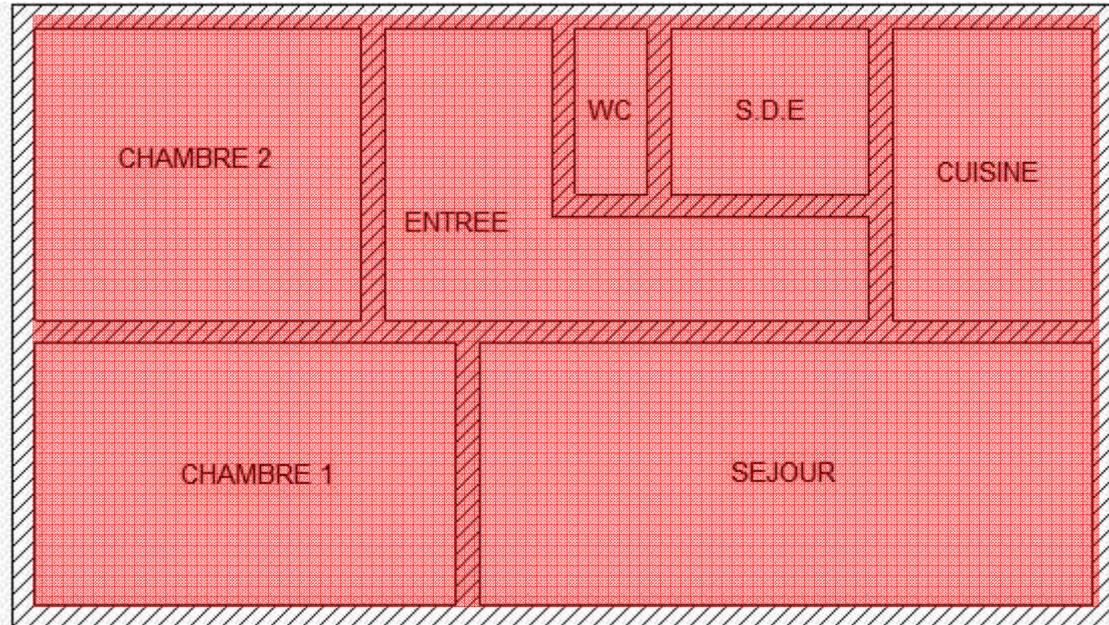
OPH 77
Appartement - 25 RUE PAUL VIGNY 77160 PROVINS
LOT 0X02

**DALLES DE SOL, COLLE NOIRE ET RAGREAGE
OU COLLE NOIRE ET RAGREAGE SOUS LINOLEUM OU DALLES LINO**
