DOSSIER DE DIAGNOSTIC TECHNIQUE

DOSSIER N°: -L.N-10-77-005

ADRESSE DES LOCAUX VISITES	
APPARTEMENTS 29 RUE P. VIGNY 77160 PROVINS

Rapport de mission de repérage des matériaux et produits contenant de l'amiante
avant réalisation de travaux ultérieurs

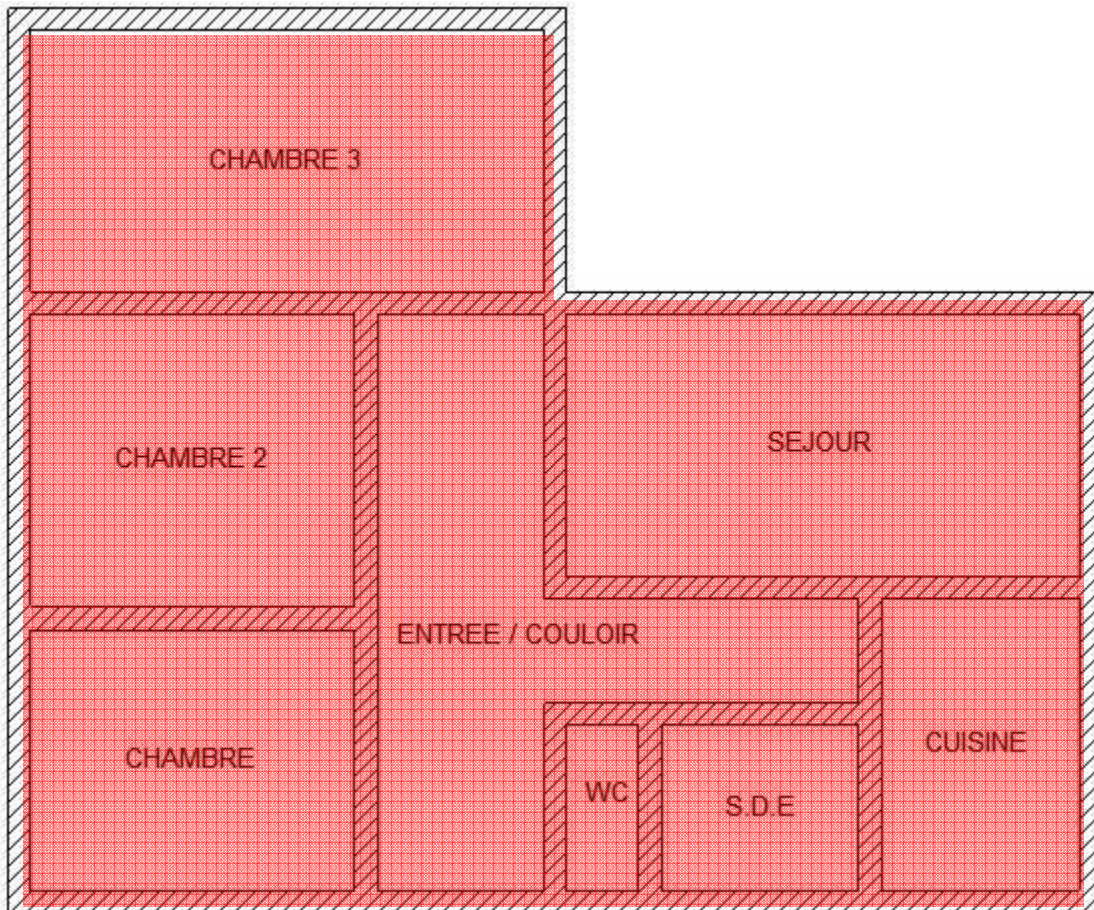
OPH 77
Appartement - 29 RUE PAUL VIGNY 77160 PROVINS
LOT 0X01

**DALLES DE SOL, COLLE NOIRE ET RAGREAGE
OU COLLE NOIRE ET RAGREAGE SOUS LINOLEUM OU DALLES LINO**

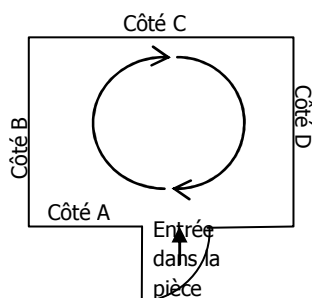
1.1. METHODOLOGIE

L'intérieur d'une pièce est repéré par les côtés (côté A, B, C, ...). La visite des biens et des pièces se fait dans le sens des aiguilles d'une montre, de gauche à droite, de bas en haut. Les ouvertures du côté sont repérées par leur numéro en commençant à gauche par l'élément 1 (porte 1, fenêtre 1, ...)
