## DOSSIER DE DIAGNOSTIC TECHNIQUE

**DOSSIER N°: -L.N-10-77-005**

ADRESSE DES LOCAUX VISITES	
APPARTEMENTS 3 RUE DU POIRIER 77160 PROVINS

Rapport de mission de repérage des matériaux et produits contenant  
de l'amiante avant réalisation de travaux ultérieurs  
ETABLI LE JEUDI 11 MARS 2010

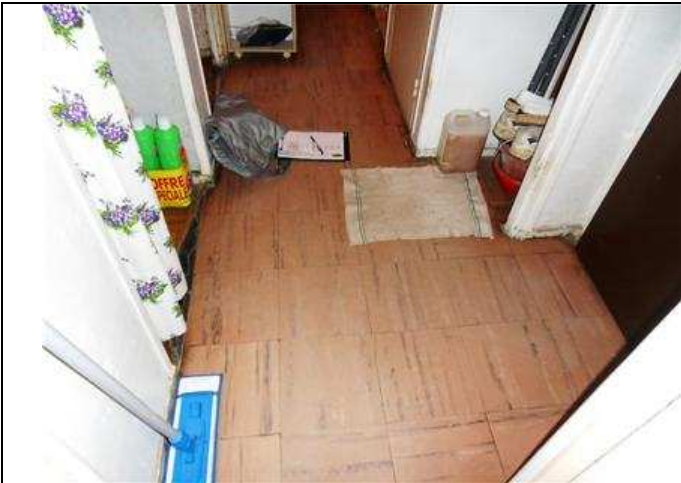
001 - Appartements - Entrée LOT0001  
PH8 : Dalle, colle, ragréage  
PRE008

*Observation:* Les fibres d'amiante sont présentes en faible quantité dans l'échantillon

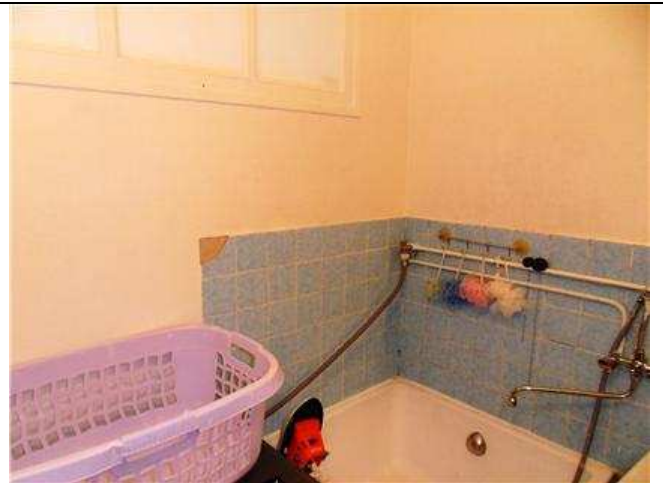
054 - Appartements - Salle d'eau LOT0301  
PH9 : Colle céramique  
PRE009
