DOSSIER DE DIAGNOSTIC TECHNIQUE

ADRESSE DES LOCAUX VISITES	
<p>APPARTEMENTS 31 RUE P. VIGNY 77160 PROVINS</p>

REPERAGE AMIANTE

Rapport de mission de repérage des matériaux et produits contenant de l'amiante
avant réalisation de travaux ultérieurs

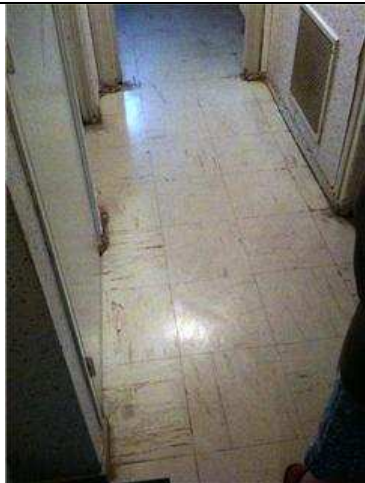
001 - Appartements - Entrée LOT 0002
PH37 : Dalles de sol non amiantées
Sur colle noire et ragréage amiantés
PRE038
