DOSSIER DE DIAGNOSTIC TECHNIQUE

DOSSIER N°: -L.N-10-77-005

ADRESSE DES LOCAUX VISITES	
<p>APPARTEMENT 7 RUE P. VIGNY 77160 PROVINS</p>

Rapport de mission de repérage des matériaux et produits contenant de l'amiante
avant réalisation de travaux ultérieurs

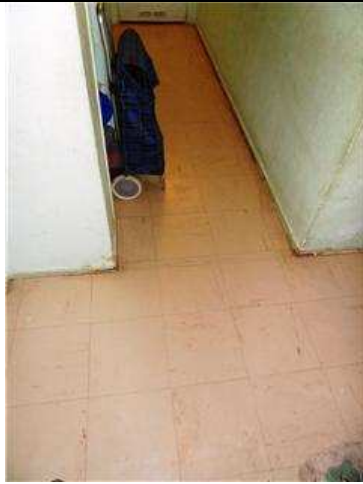
001 - Appartement - Entrée LOT 0001
PH15 : colle noire et ragréage
PRE015

<i>Recommandations/Observations : Colle noire et ragréage amiantés Pas d'amiante dans la dalle de sol</i>										
006	0	LOT 0001 Cuisine LOT 0001	Sol	Revêtements de sol	Dalles, colle et ragréage	colle noire et ragréage	PRE015 10S006875-005	OUI	BE	DL
<i>Recommandations/Observations : Colle noire et ragréage amiantés Pas d'amiante dans la dalle de sol</i>										
007	0	LOT 0001 Salle d'eau LOT 0001	Sol	Revêtements de sol	Dalles, colle et ragréage	colle noire et ragréage	PRE015 10S006875-005	OUI	BE	DL
<i>Recommandations/Observations : Colle noire et ragréage amiantés Pas d'amiante dans la dalle de sol</i>										
008	0	LOT 0001 Toilette LOT 0001	Sol	Revêtements de sol	Dalles, colle et ragréage	colle noire et ragréage	PRE015 10S006875-005	OUI	BE	DL
<i>Recommandations/Observations : Colle noire et ragréage amiantés Pas d'amiante dans la dalle de sol</i>										
009	0	LOT 0002 Entrée LOT 0002	Sol	Revêtements de sol	Dalles, colle et ragréage	Dalle, colle, ragréage	PRE011 10S006875-001	OUI	BE	DL
