DOSSIER DE DIAGNOSTIC TECHNIQUE

ADRESSE DES LOCAUX VISITES	
<p>APPARTEMENTS 9 RUE P. VIGNY 77160 PROVINS</p>

REPERAGE AMIANTE

Rapport de mission de repérage des matériaux et produits contenant de l'amiante
avant réalisation de travaux ultérieurs

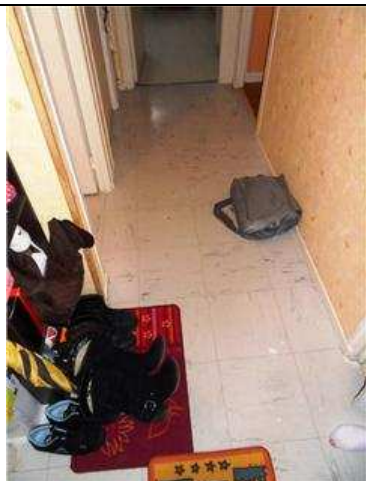
001 - Appartements - Entrée LOT 0002
PH19 : dalles de sol
PRE019

Référence échantillon : N°019 - Dalle, colle, ragréage - Entrée LOT 0002

Paramètres	Résultats	Normes
Phase : 1		
Description visuelle	Colle jaune	
Description microscopique en MOLP	Matériau synthétique Fibres synthétique	
Traitement de l'échantillon	-	
Nombre de préparations	2	
* Résultat de l'analyse par MOLP	Pas de fibre d'amiante	HSG 248(MDHS 77)
Phase : 2		
Description visuelle	Ragréage	
Description microscopique en MET		
Traitement de l'échantillon	Traitement acide	
Nombre de préparations	1	
* Résultat de l'analyse par MET	Pas de fibre d'amiante	Adaptation de la NFX 43-050
Phase : 3		
Description visuelle	Plaque dure	
Description microscopique en MET		
Traitement de l'échantillon	Traitement au tétrahydrofurane	
Nombre de préparations	1	
* Résultat de l'analyse par MET	Fibres d'amiante de type Chrysotile	Adaptation de la NFX 43-050

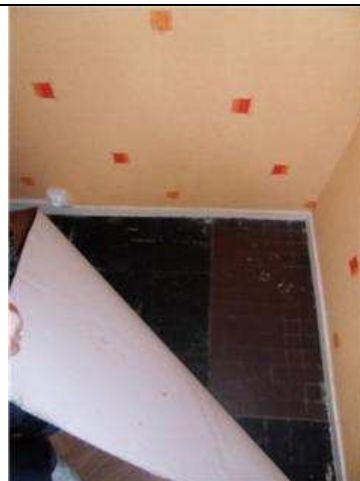
006 - Appartements - Séjour LOT 0002
PH20 : dalles de sol
PRE020

Référence échantillon : N°020 - Dalle, colle, ragréage - Séjour LOT 0002

Paramètres	Résultats	Normes
Phase : 1		
Description visuelle	Plaque dure	
<i>Description microscopique en MET</i>		
<i>Traitement de l'échantillon</i>	Traitement au tétrahydrofurane	
<i>Nombre de préparations</i>	1	
Résultat de l'analyse par MET	Fibres d'amiante de type Chrysotile	Adaptation de la NFX 43-050

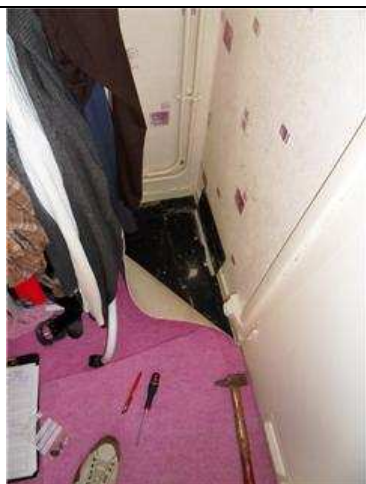
007 - Appartements - Chambre LOT 0002
PH21 : Dalle, colle, ragréage
PRE021

Référence échantillon : N°021 - Dalle, colle, ragréage - Chambre LOT 0002

Paramètres	Résultats	Normes
Phase : 1		
Description visuelle	Colle noire et ragréage	
<i>Description microscopique en MOLP</i>	Matériau synthétique Matériau granuleux	
<i>Traitement de l'échantillon</i>	Traitement au chloroforme	
<i>Nombre de préparations</i>	2	
* Résultat de l'analyse par MOLP	Fibres d'amiante de type Chrysotile	HSG 248(MDHS 77)
Phase : 2		
Description visuelle	Plaque dure	
<i>Description microscopique en MET</i>		
<i>Traitement de l'échantillon</i>	Traitement au tétrahydrofurane	
<i>Nombre de préparations</i>	1	
* Résultat de l'analyse par MET	Fibres d'amiante de type Chrysotile	Adaptation de la NFX 43-050

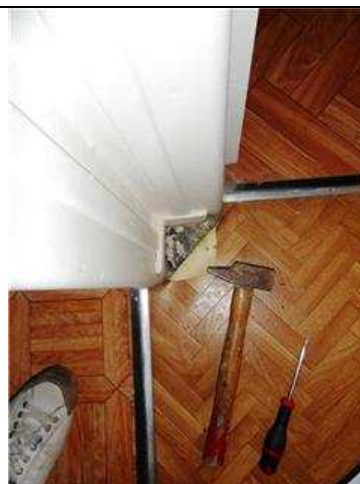
008 - Appartements - Entrée LOT 0001
PH22 : Dalle, colle, ragréage
PRE022

Référence échantillon : N°022 - Dalle, colle, ragréage - Entrée LOT 0001

Paramètres	Résultats	Normes
Phase : 1		
Description visuelle	Colle noire et ragréage	
<i>Description microscopique en MOLP</i>	Matériau synthétique Matériau granuleux	
<i>Traitement de l'échantillon</i>	Traitement au chloroforme	
<i>Nombre de préparations</i>	2	
* Résultat de l'analyse par MOLP	Fibres d'amiante de type Chrysotile	HSG 248(MDHS 77)
Phase : 2		
Description visuelle	Plaque dure	
<i>Description microscopique en MET</i>		
<i>Traitement de l'échantillon</i>	Traitement au tétrahydrofurane	
<i>Nombre de préparations</i>	1	
* Résultat de l'analyse par MET	Fibres d'amiante de type Chrysotile	Adaptation de la NFX 43-050
