Rapport de repérage des matériaux et produits contenant de l'amiante avant réalisation de travaux dans un immeuble bâti

1
15 RUE P VIGNY
77160 PROVINS

Date du rapport : 10/09/2020

27LAJ0301 10/09/2020 - 03:50

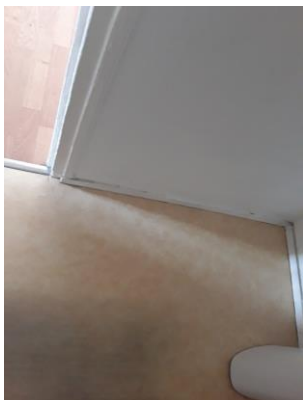
Identification : P003
Pièce et étage : Salle de bains R+3
Localisation : Mur A
Parties d'ouvrages ou de composants : Murs et cloisons maçonnés (Enduits de lissage)
Descriptif Laboratoire : Peintures multiples en vrac avec couche en toile non séparable + enduit beige en vrac avec poussières
Résultat (justification) : Amiante non détectée (RESULTAT ANALYSE)

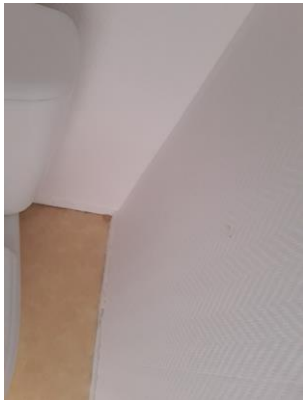
Identification : P004 (Fr1)
Pièce et étage : WC R+3
Localisation : Sol
Parties d'ouvrages ou de composants : Revêtements de sols (Sous-couches (carton, feutre, -) des revêtements souples)
Descriptif Laboratoire : Revêtement souple beige
Résultat (justification) : Amiante non détectée (RESULTAT ANALYSE)

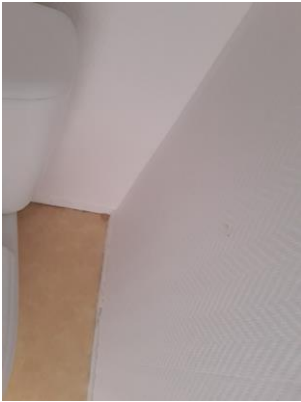
Identification : P004 (Fr2)
Pièce et étage : WC R+3
Localisation : Sol
Parties d'ouvrages ou de composants : Revêtements de sols (Sous-couches (carton, feutre, -) des revêtements souples)
Descriptif Laboratoire : Colle polymère jaune avec poussières non séparable + ragréage gris + peinture non séparable
Résultat (justification) : Amiante non détectée (RESULTAT ANALYSE)

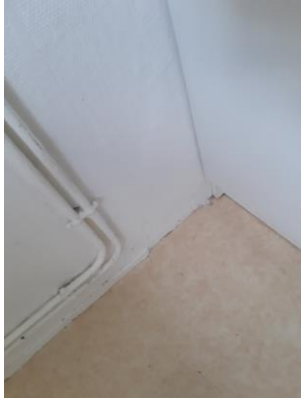
Identification : P005
Pièce et étage : Cuisine R+3
Localisation : Mur D
Parties d'ouvrages ou de composants : Murs et cloisons maçonnés (Enduits de lissage)
Descriptif Laboratoire : Peintures multiples en vrac non séparable + enduit plâtreux blanc en vrac avec poussières
Résultat (justification) : Amiante non détectée (RESULTAT ANALYSE)

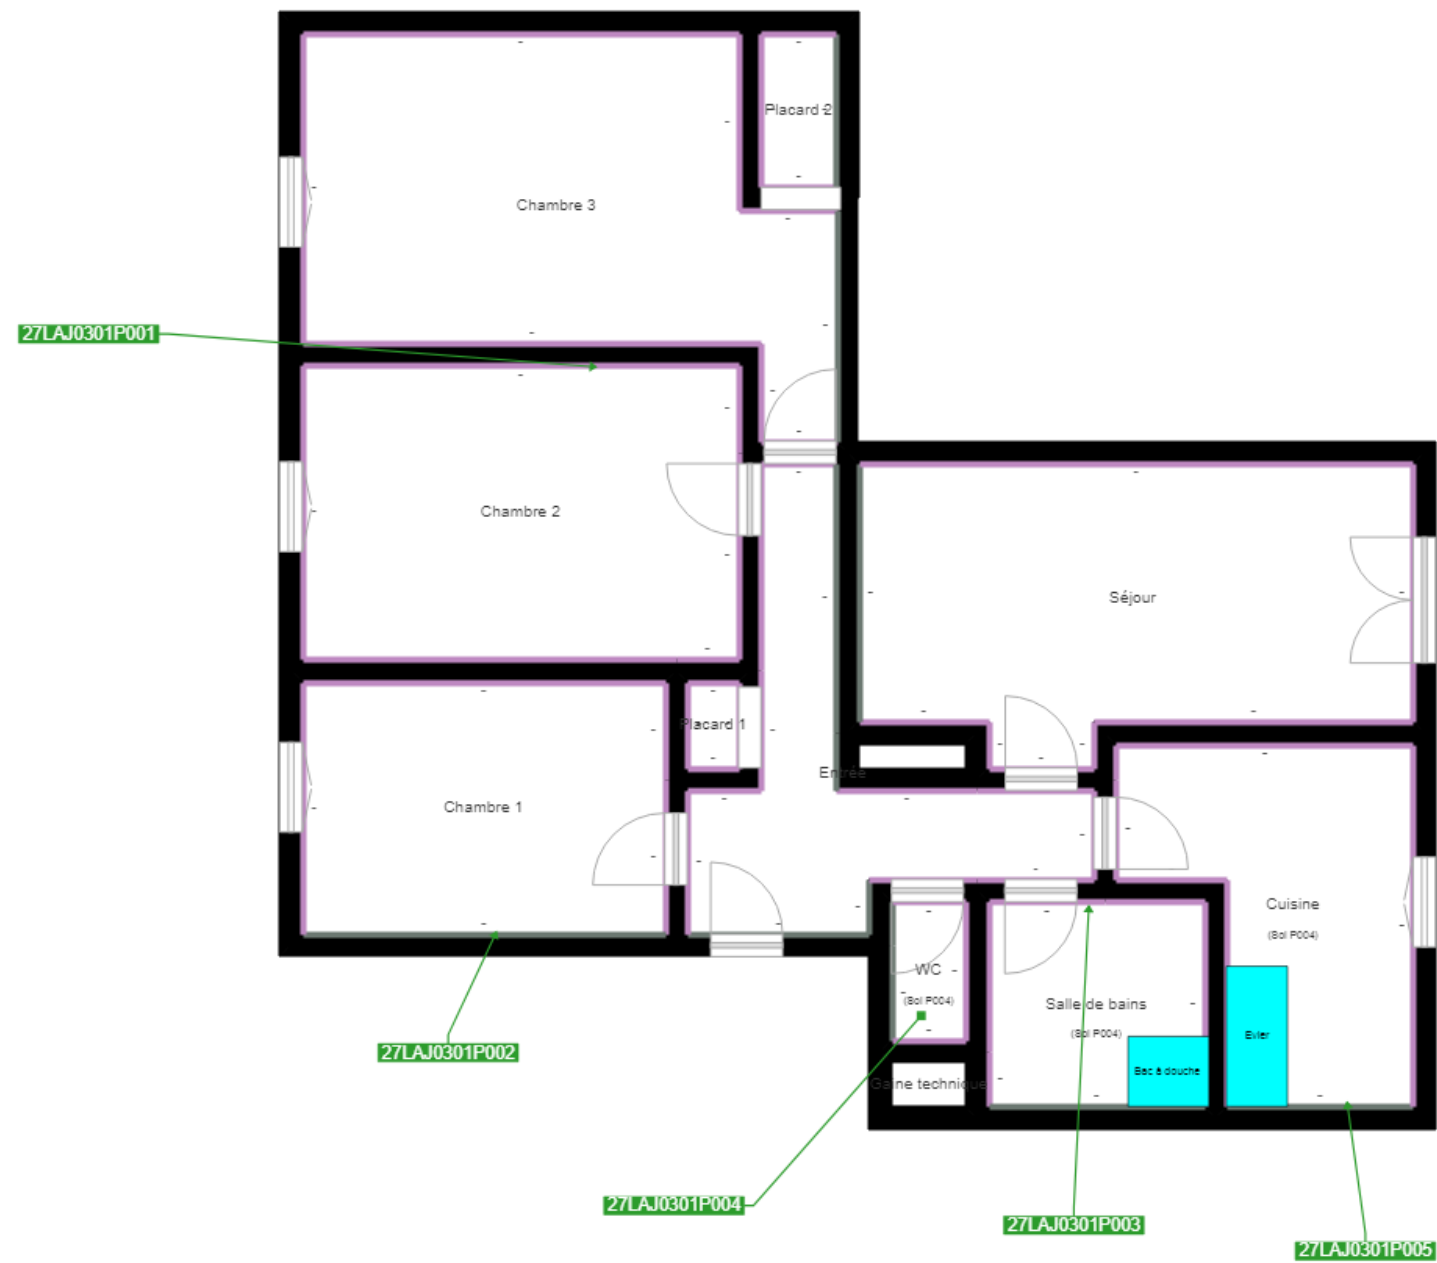
PLANCHE DE REPERAGE

Appartement 301 du bâtiment n 15

Zone :R+3
