Rapport de repérage des matériaux et produits contenant de l'amiante avant réalisation de travaux dans un immeuble bâti

2
15 RUE P VIGNY
77160 PROVINS

Date du rapport : 19/08/2020

27LAJ0302 19/08/2020 - 04:27

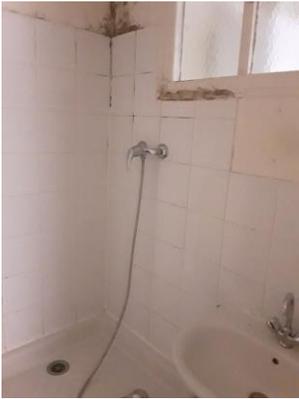
Identification : P007 (Fr1)
Pièce et étage : Salle d'eau R+3
Localisation : Mur D
Parties d'ouvrages ou de composants : Revêtements de murs, poteaux, cloisons, gaines, coffres (Colles et joints de carrelage ou de faïence)
Descriptif Laboratoire : Carrelage en vrac
Résultat (justification) : Amiante non détectée (RESULTAT ANALYSE)

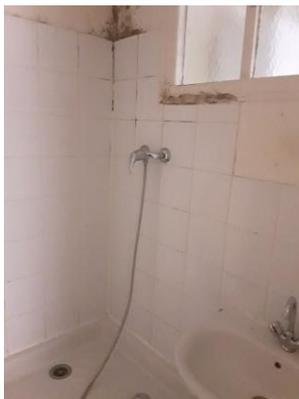
Identification : P007 (Fr2)
Pièce et étage : Salle d'eau R+3
Localisation : Mur D
Parties d'ouvrages ou de composants : Revêtements de murs, poteaux, cloisons, gaines, coffres (Colles et joints de carrelage ou de faïence)
Descriptif Laboratoire : Colle beige + couche plâtrée blanche non séparable
Résultat (justification) : Amiante non détectée (RESULTAT ANALYSE)

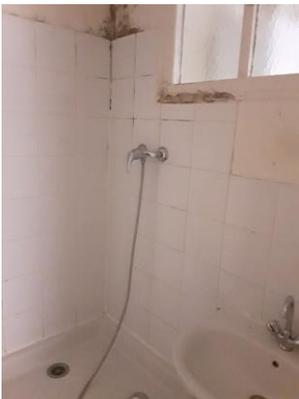
Identification : P007 (Fr3)
Pièce et étage : Salle d'eau R+3
Localisation : Mur D
Parties d'ouvrages ou de composants : Revêtements de murs, poteaux, cloisons, gaines, coffres (Colles et joints de carrelage ou de faïence)
Descriptif Laboratoire : Joint cassant beige en vrac avec poussières non séparable + peintures multiples non séparable
Résultat (justification) : Amiante non détectée (RESULTAT ANALYSE)

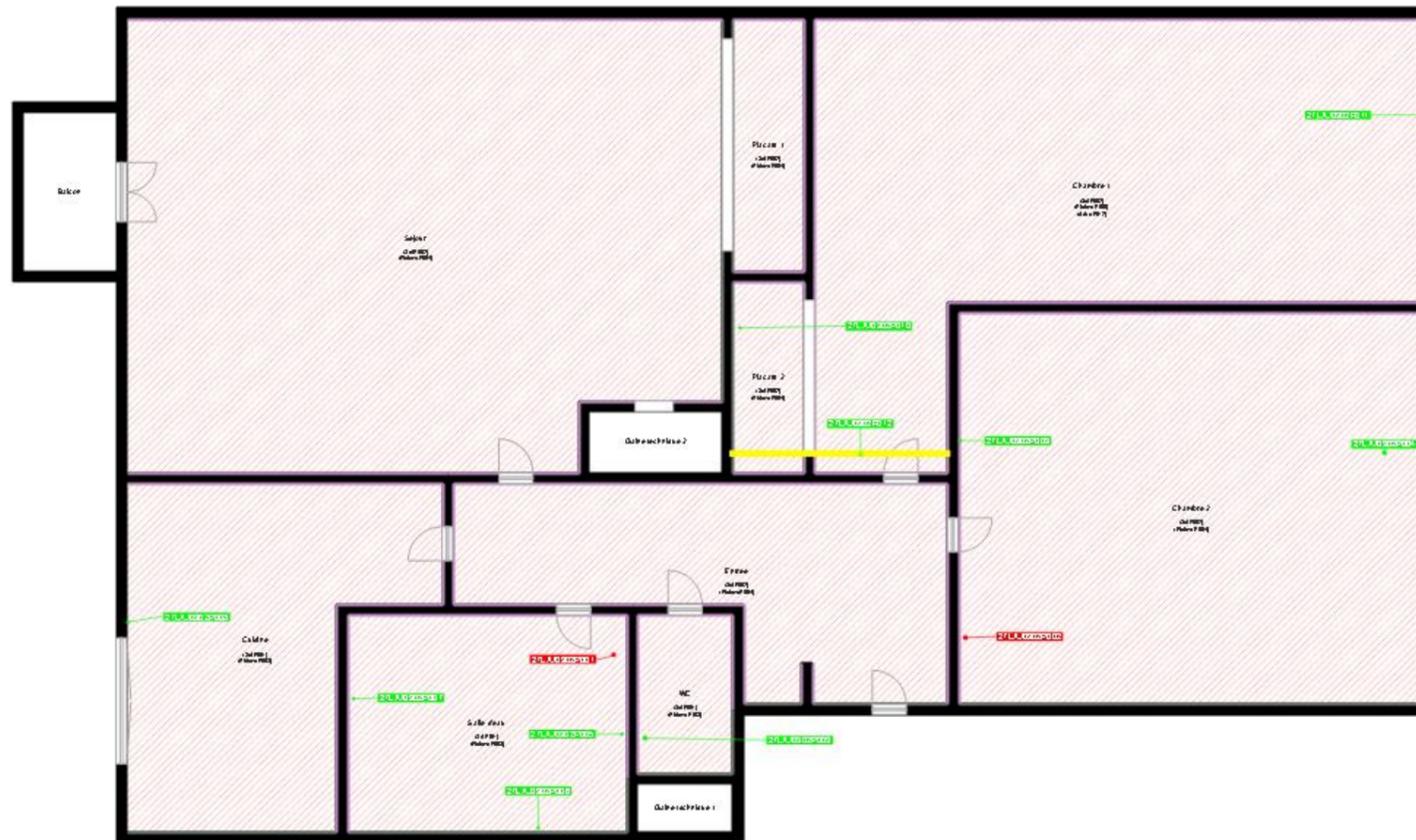
PLANCHE DE REPERAGE

Bien : 27LAJ0302 - 2 15 RUE P
VIGNY 77160 PROVINS
