Rapport de repérage des matériaux et produits contenant de l'amiante avant réalisation de travaux dans un immeuble bâti

2
23 RUE P. VIGNY
ESCALIER AN
77160 PROVINS

Référence du dossier : Diffus OPH77

27LAN0202 15/06/2020 - 15:57

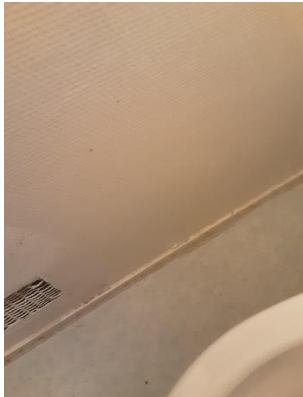
Identification : P004
Pièce et étage : WC R+2
Localisation : Mur B1
Parties d'ouvrages ou de composants : Murs et cloisons maçonnés (Enduits de lissage)
Descriptif Laboratoire : Peintures multiples en vrac avec couche en toile
Résultat (justification) : Amiante non détectée (RESULTAT ANALYSE)

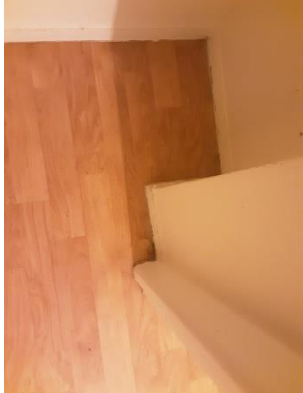
Identification : P007 (Fr1)
Pièce et étage : Placard 1 R+2
Localisation : Sol
Parties d'ouvrages ou de composants : Revêtements de sols (Revêtement souple)
Descriptif Laboratoire : Revêtement souple beige
Résultat (justification) : Amiante non détectée (RESULTAT ANALYSE)

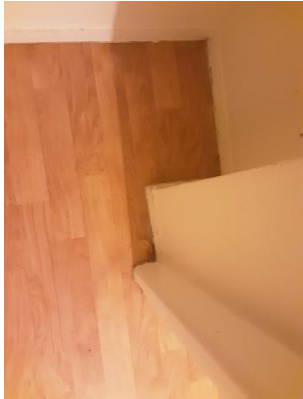
Identification : P007 (Fr2)
Pièce et étage : Placard 1 R+2
Localisation : Sol
Parties d'ouvrages ou de composants : Revêtements de sols (Revêtement souple)
Descriptif Laboratoire : Colle polymère jaune non séparable + ragréage gris non séparable
Résultat (justification) : Amiante non détectée (RESULTAT ANALYSE)

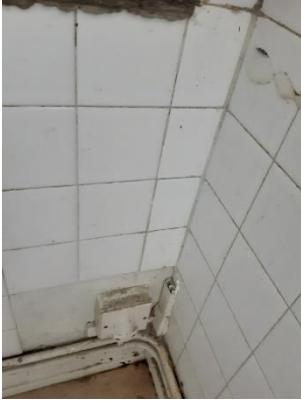
Identification : P011
Pièce et étage : Cuisine R+2
Localisation : Mur D
Parties d'ouvrages ou de composants : Revêtements de murs, poteaux, cloisons, gaines, coffres (Colles et joints de carrelage ou de faïence)
Descriptif Laboratoire : Carrelage non séparable + colle grise non séparable
Résultat (justification) : Amiante non détectée (RESULTAT ANALYSE)

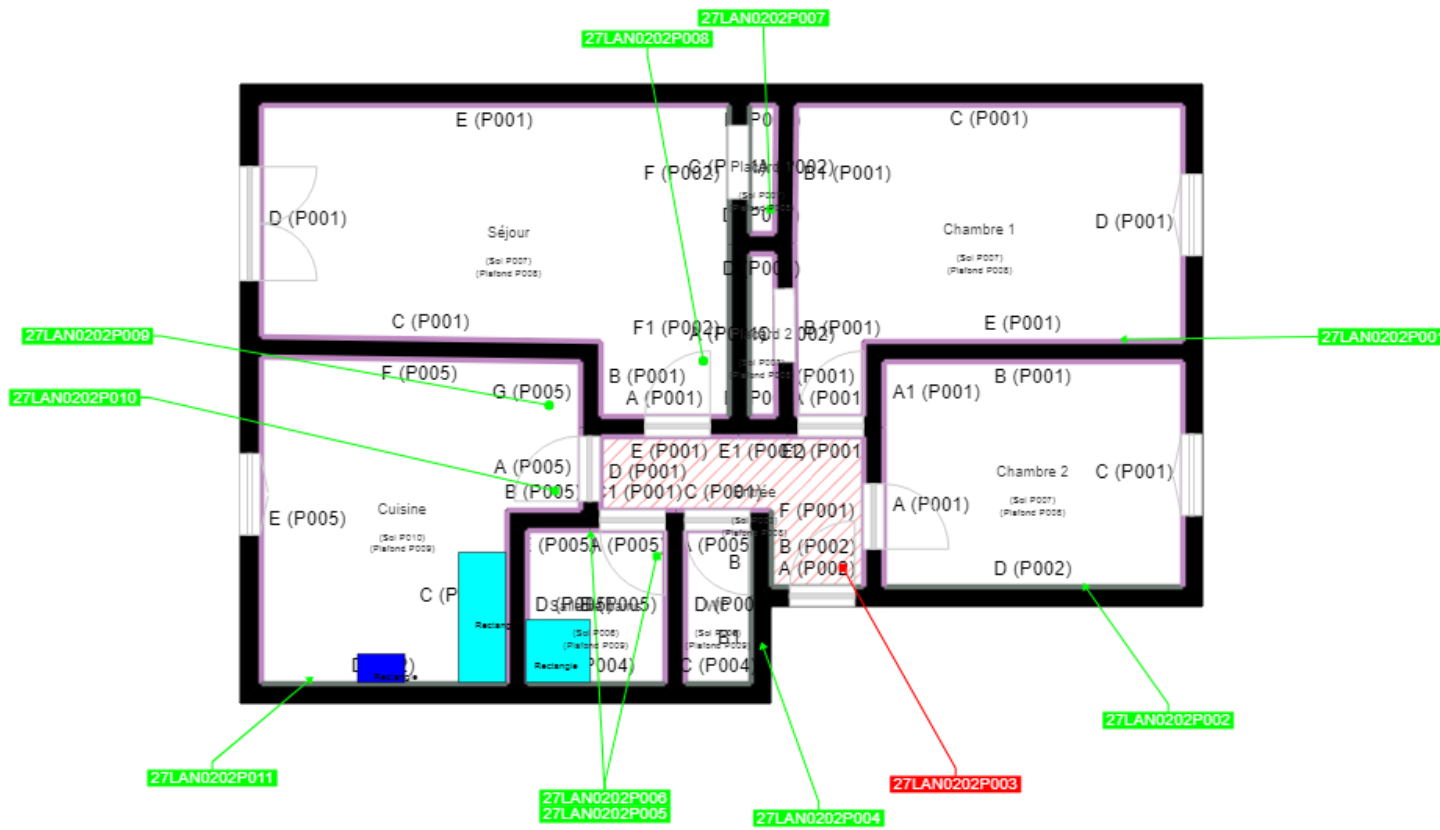
PLANCHE DE REPERAGE

Appartement 202 du bat n 23
