# Rapport de repérage des matériaux et produits contenant de l'amiante avant réalisation de travaux dans un immeuble bâti

2  
27 RUE P. VIGNY  
77160 PROVINS

27LAP0002 24/09/2020 - 02:48

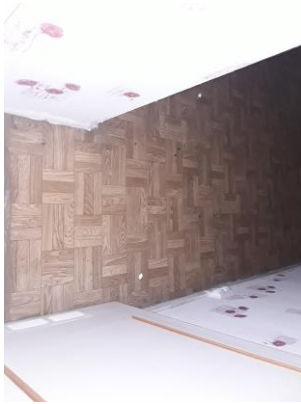
Identification : P009 (Fr1)
Pièce et étage : Séjour / Salon RC
Localisation : Sol
Parties d'ouvrages ou de composants : Revêtements (Revêtement souple)
Descriptif Laboratoire : Peinture avec poussières non séparable + colle polymère jaune en faible quantité avec poussières non séparable
Résultat (justification) : Amiante non détectée (RESULTAT ANALYSE)

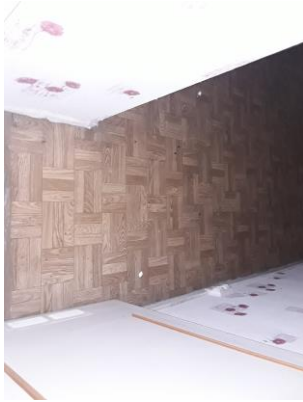
Identification : P009 (Fr2)
Pièce et étage : Séjour / Salon RC
Localisation : Sol
Parties d'ouvrages ou de composants : Revêtements (Revêtement souple)
Descriptif Laboratoire : Revêtement souple beige
Résultat (justification) : Amiante non détectée (RESULTAT ANALYSE)

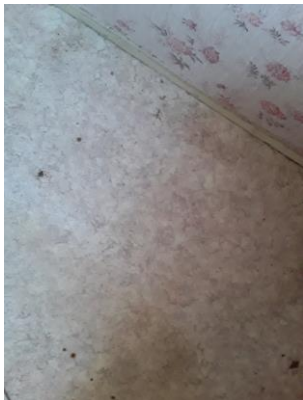
<b>Identification : P013 (Fr2)</b>
<b>Pièce et étage : Chambre RC</b>
<b>Localisation : Sol</b>
<b>Parties d'ouvrages ou de composants : Revêtements (Revêtement souple)</b>
<b>Descriptif Laboratoire : Revêtement souple beige</b>
<b>Résultat (justification) : Amiante non détectée (RESULTAT ANALYSE)</b>

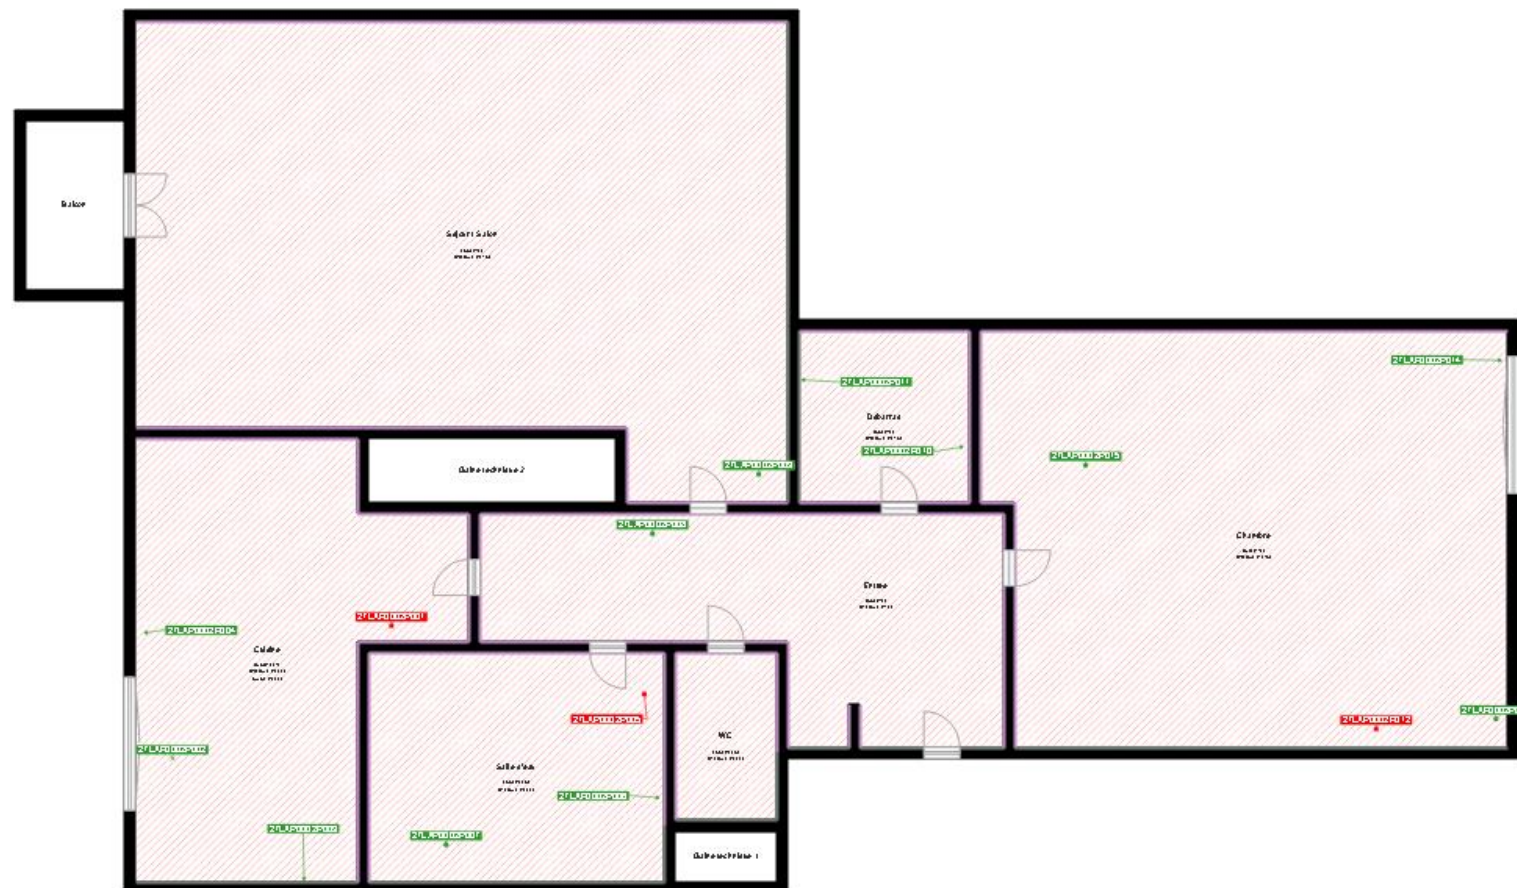
## PLANCHE DE REPERAGE

Bien : 27LAP0002 - 2 27 RUE P.  
VIGNY 77160 PROVINS
