Rapport de repérage des matériaux et produits contenant de l'amiante avant réalisation de travaux dans un immeuble bâti

31, Rue P. Vigny - Logement 2 - ESC AR - R+3
77160 PROVINS

27LAR0302 06/06/2020 - 12:56

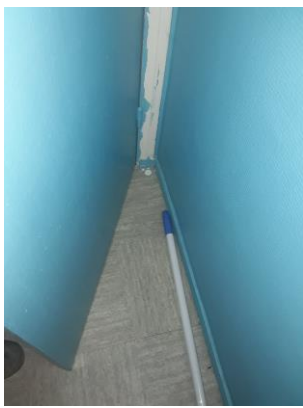
Identification : P002 (Fr1)
Pièce et étage : Salle de Bains/WC R+3
Localisation : Sol
Parties d'ouvrages ou de composants : Revêtements de sols (Revêtements de sols sportifs)
Descriptif Laboratoire : Dalle dure cassante noire en vrac + colle polymère jaune non séparable + peinture non séparable
Résultat (justification) : Amiante détecté (RESULTAT ANALYSE)

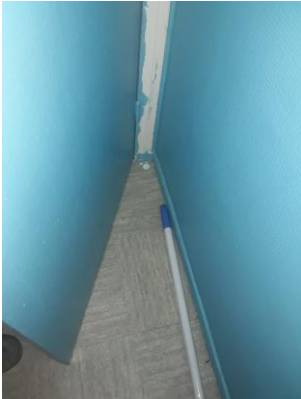
Identification : P002 (Fr2)

Pièce et étage : Salle de Bains/WC R+3

Localisation : Sol

Parties d'ouvrages ou de composants : Revêtements de sols (Revêtements de sols sportifs)

Descriptif Laboratoire : Revêtement bicouche souple beige et rouge

Résultat (justification) : Amiante non détectée (RESULTAT ANALYSE)

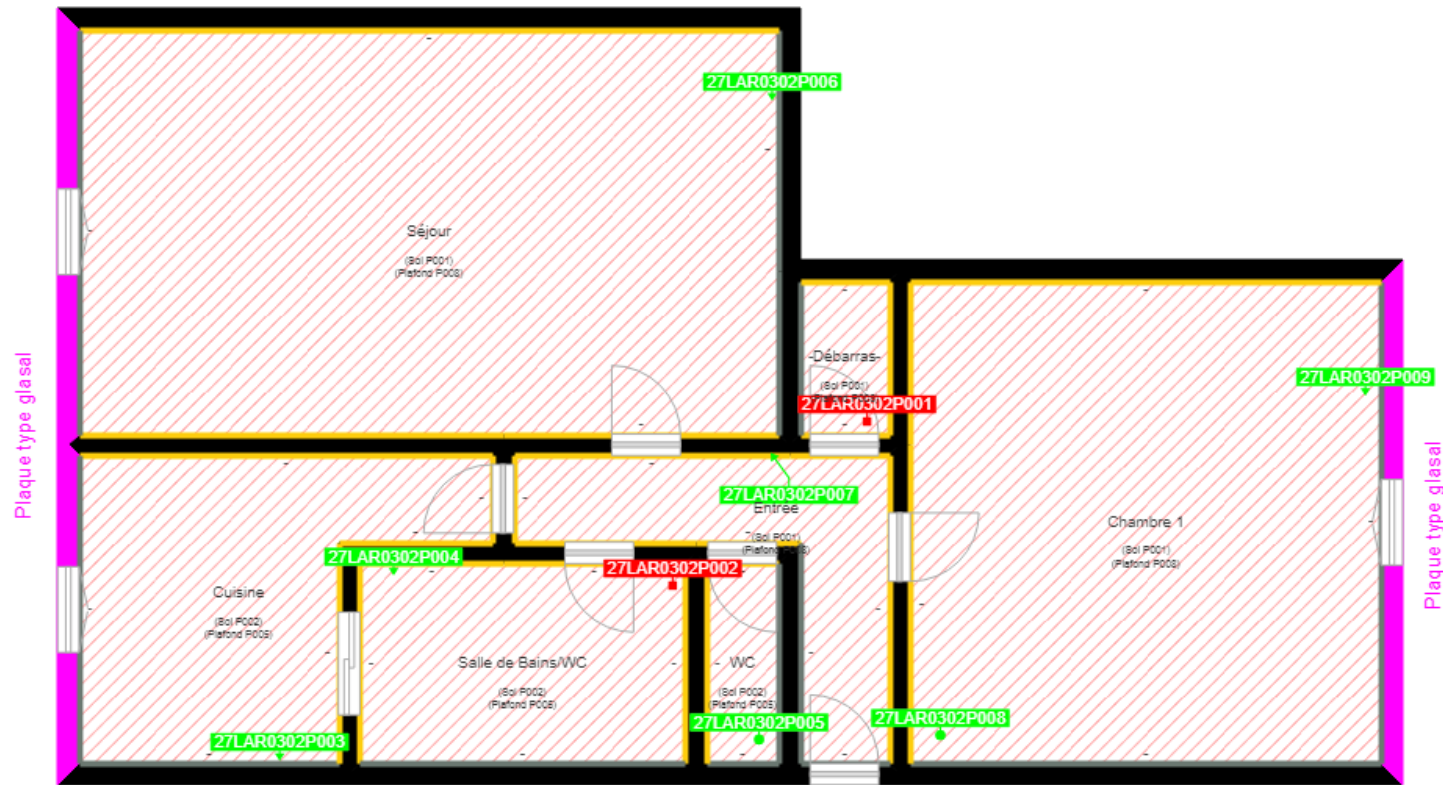
PLANCHE DE REPERAGE

Bien : 27LAR0302 - 31, Rue P. Vigny
- Logement 2 - ESC AR - R+3 77160
PROVINS
