**Rapport de repérage des matériaux et produits contenant de l'amiante
avant relocation d'un bien**

Numéro de dossier : **RAAT-27LAD0001**
Date du repérage : **24/01/2022**

Adresse	Rue : 3 Rue Paul Vigny (27LAD0001) Bât., escalier, niveau, appartement n°, lot n°: Bat. 3; Esc. 3; Etage RDC; Porte 0001 Lot numéro 27LAD0001, Code postal, ville :... 77160 PROVINS
Périmètre de repérage : Ensemble du logement
Type de logement : Appartement - T3
Fonction principale du bâtiment : Habitation (partie privative d'immeuble)
Date de construction : NC

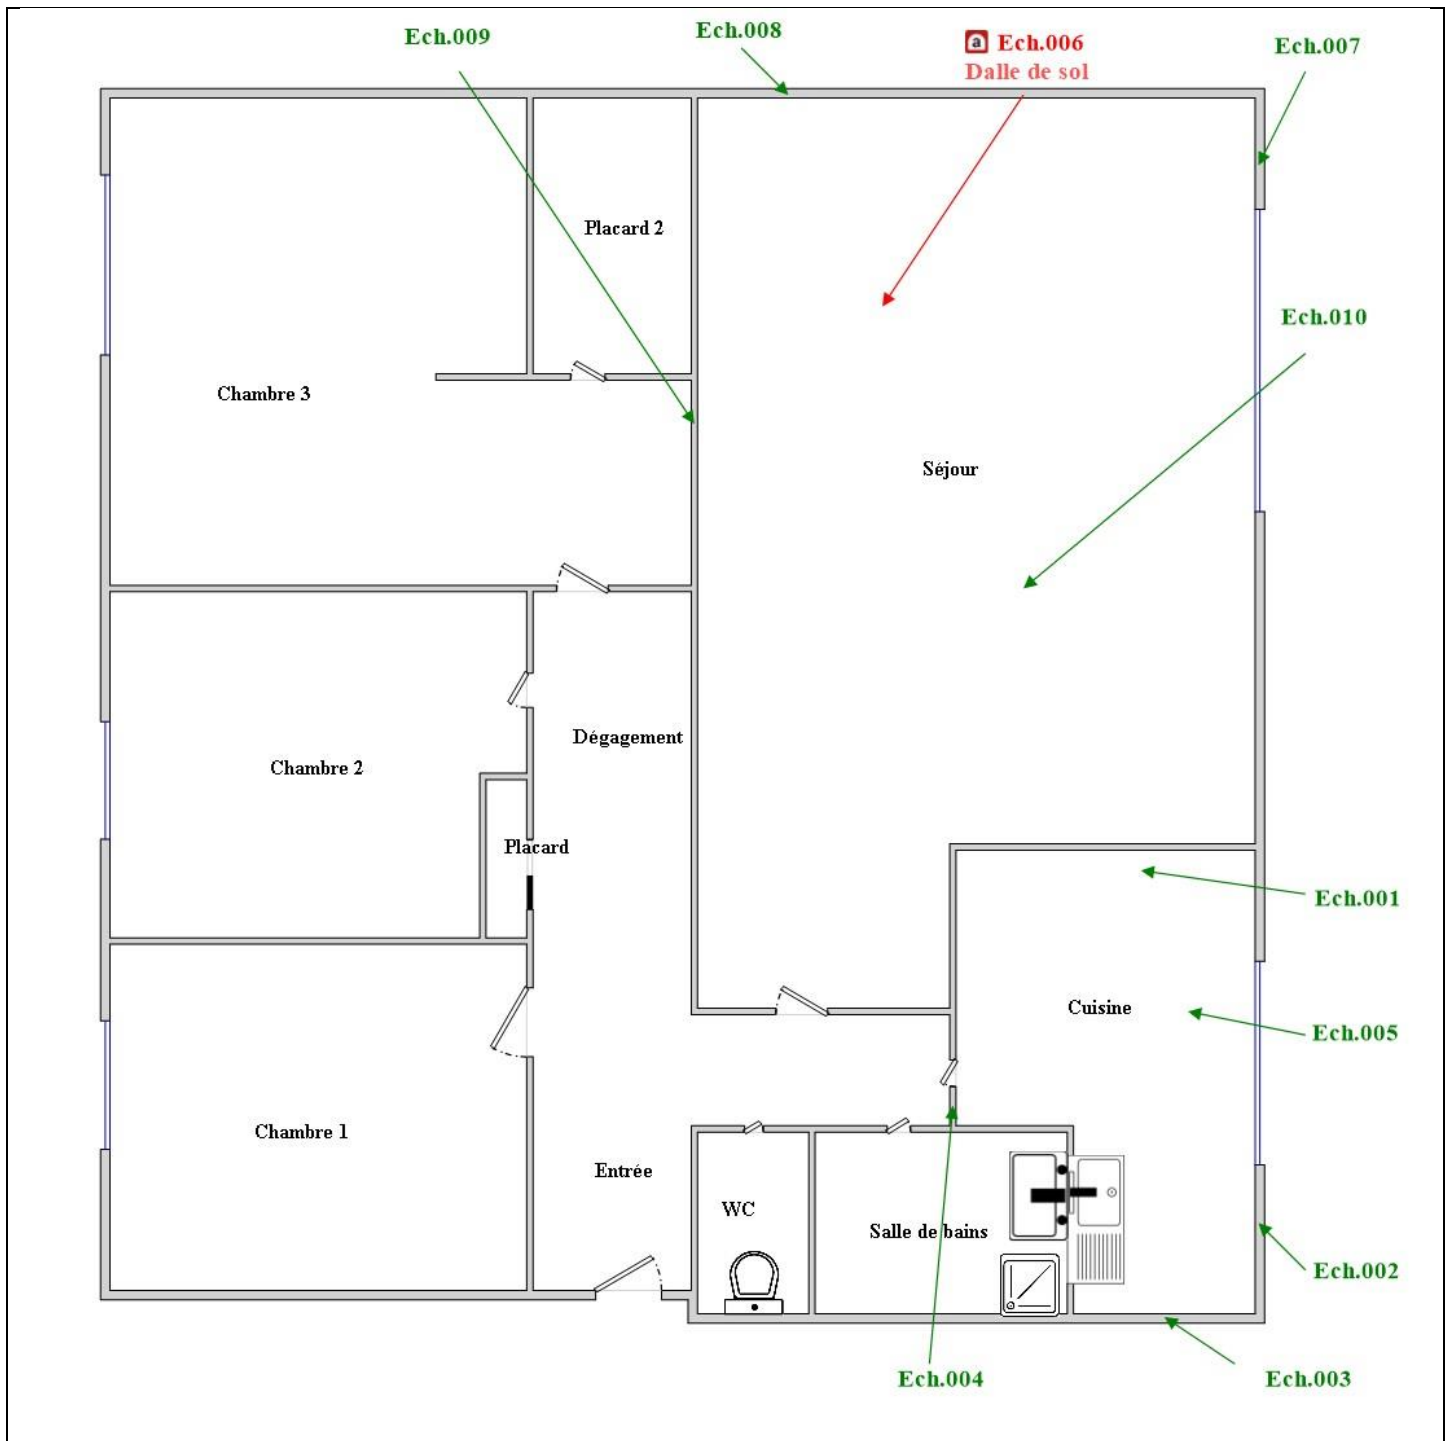
7.1 - Annexe - Schéma de repérage

Planche (croquis) de repérage technique effectué par le cabinet : ARC SAS - SOCOBAT EXPERTISES, auteur : MARTIN Olivier

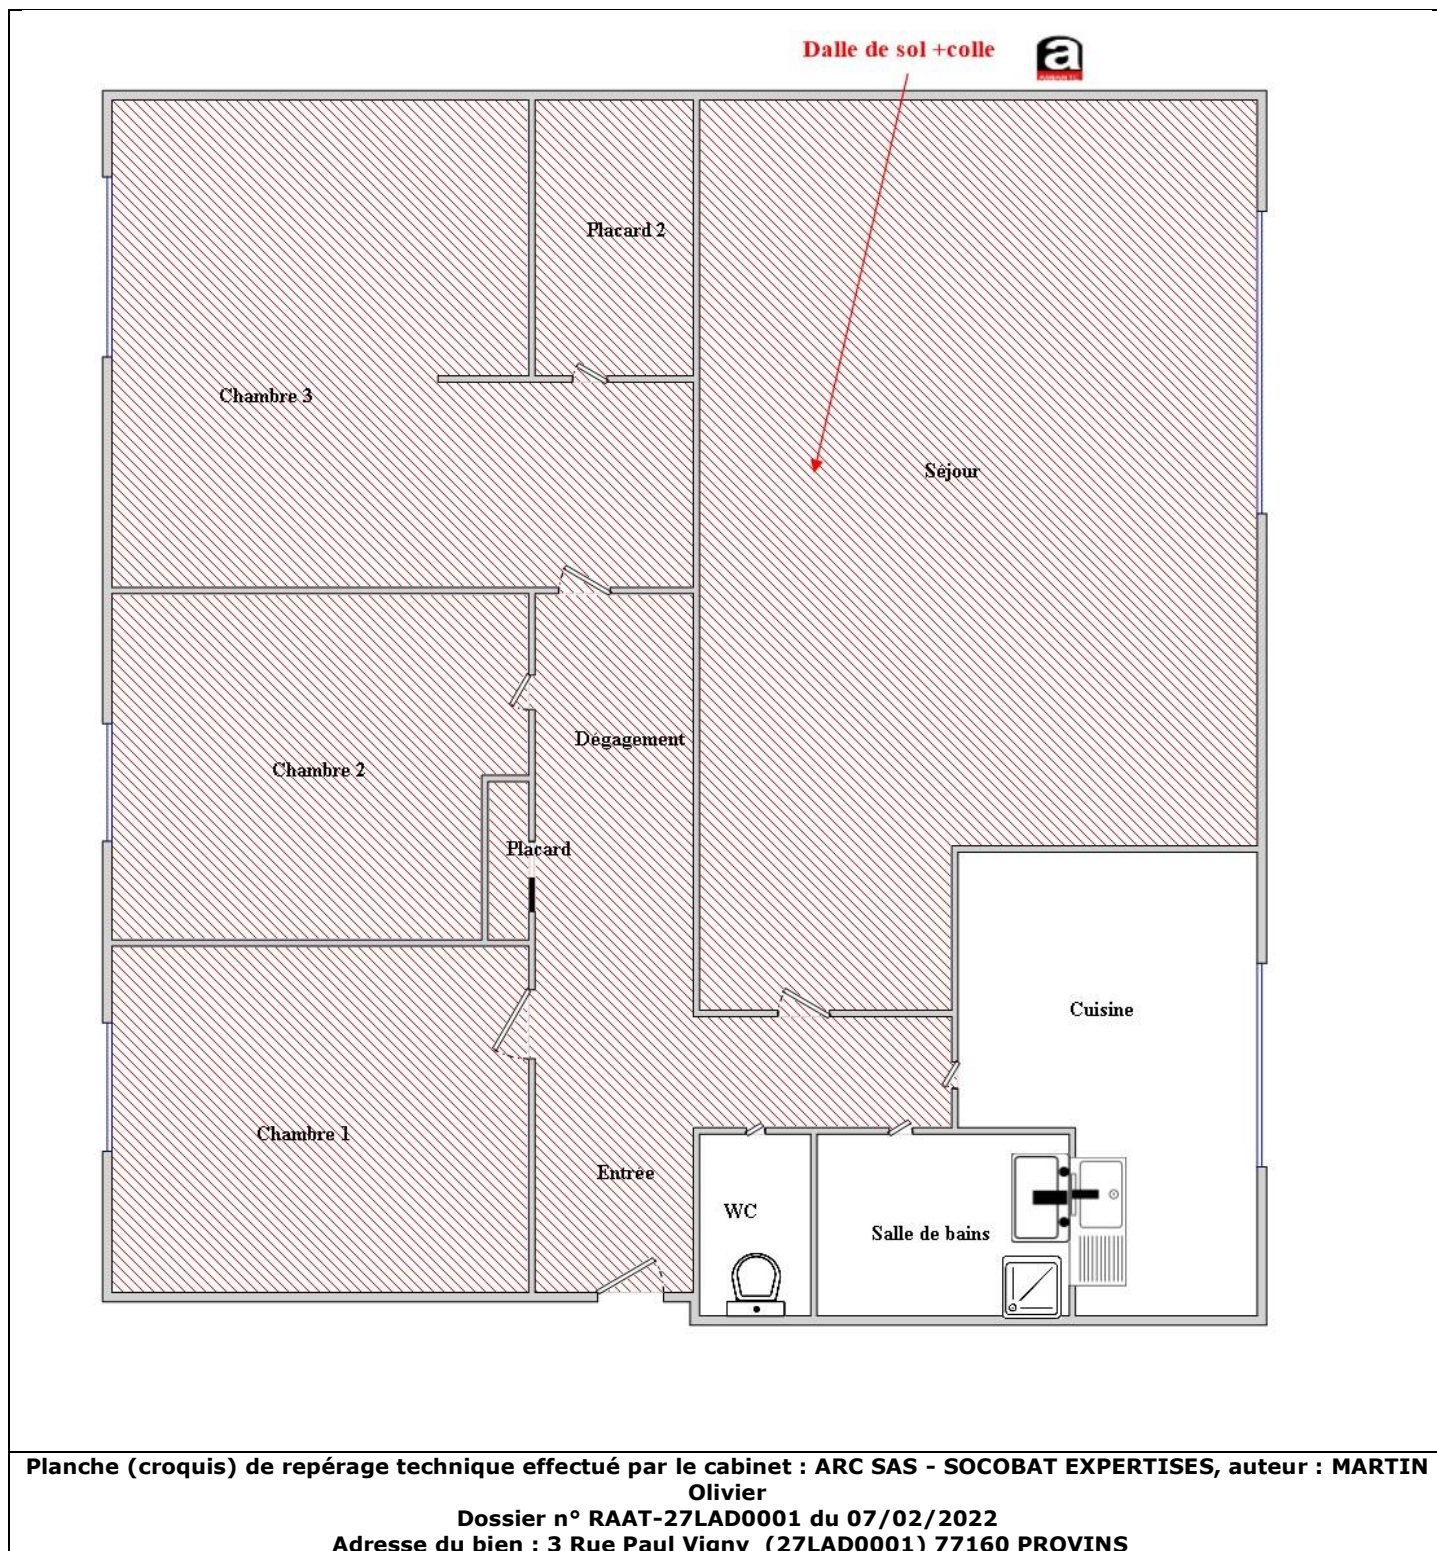
Planche (croquis) de repérage technique effectué par le cabinet : ARC SAS - SOCOBAT EXPERTISES, auteur : MARTIN Olivier
Dossier n° RAAT-27LAD0001 du 07/02/2022
Adresse du bien : 3 Rue Paul Vigny (27LAD0001) 77160 PROVINS
