Rapport de mission de repérage des matériaux et produits contenant de l'amiante dans les immeubles bâtis avant réalisation de travaux

Numéro de dossier : RAAT_27LAE0401
Date du repérage : 04/10/2021

Immeuble bâti visité	
Adresse	Rue : 5 Rue Paul Vigny (27LAE0401) Bât., escalier, niveau, appartement n°, lot n°: Bat. 5; Esc. 5; Etage 4; Porte 0401 Lot numéro 27LAE0401, Code postal, ville : . 77160 PROVINS
Périmètre de repérage : Ensemble du logement
Type de logement : Appartement
Fonction principale du bâtiment : Habitation (partie privative d'immeuble)
Date de construction : NC

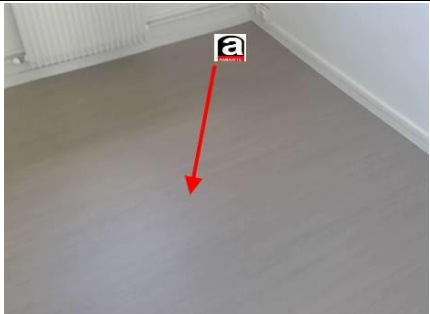
ZPSO-002	<p><u>Localisation</u> : Chambre 1 <u>Echantillons</u> : Ech.002 <u>Description</u> : Dalle de sol</p>	<p>Présence d'amiante (Après analyse en laboratoire)</p>

<p>Photo n° PhA001 Localisation : Chambre 1 Ouvrage : 5 - Planchers et planchers techniques - Revêtements de sols Partie d'ouvrage : Dalle de sol Description : Dalle de sol</p>
---	--
