**Rapport de repérage des matériaux et produits contenant de l'amiante avant relocation d'un bien**

Numéro de dossier : RAAT\_27LAI0101  
Date du repérage : 02/11/2021

Adresse	Rue : ..... <b>13 Rue Paul Vigny (27LAI0101)</b> Bât., escalier, niveau, appartement n°, lot n°: <b>Bat. 13; Esc. 13; Etage 1; Porte 0101 Lot numéro 27LAI0101,</b> Code postal, ville :... <b>77160 PROVINS</b>
Périmètre de repérage :	..... <b>Ensemble du logement</b>
Type de logement :	..... <b>Appartement</b>
Fonction principale du bâtiment :	..... <b>Habitation (partie privative d'immeuble)</b>
Date de construction :	..... <b>NC</b>

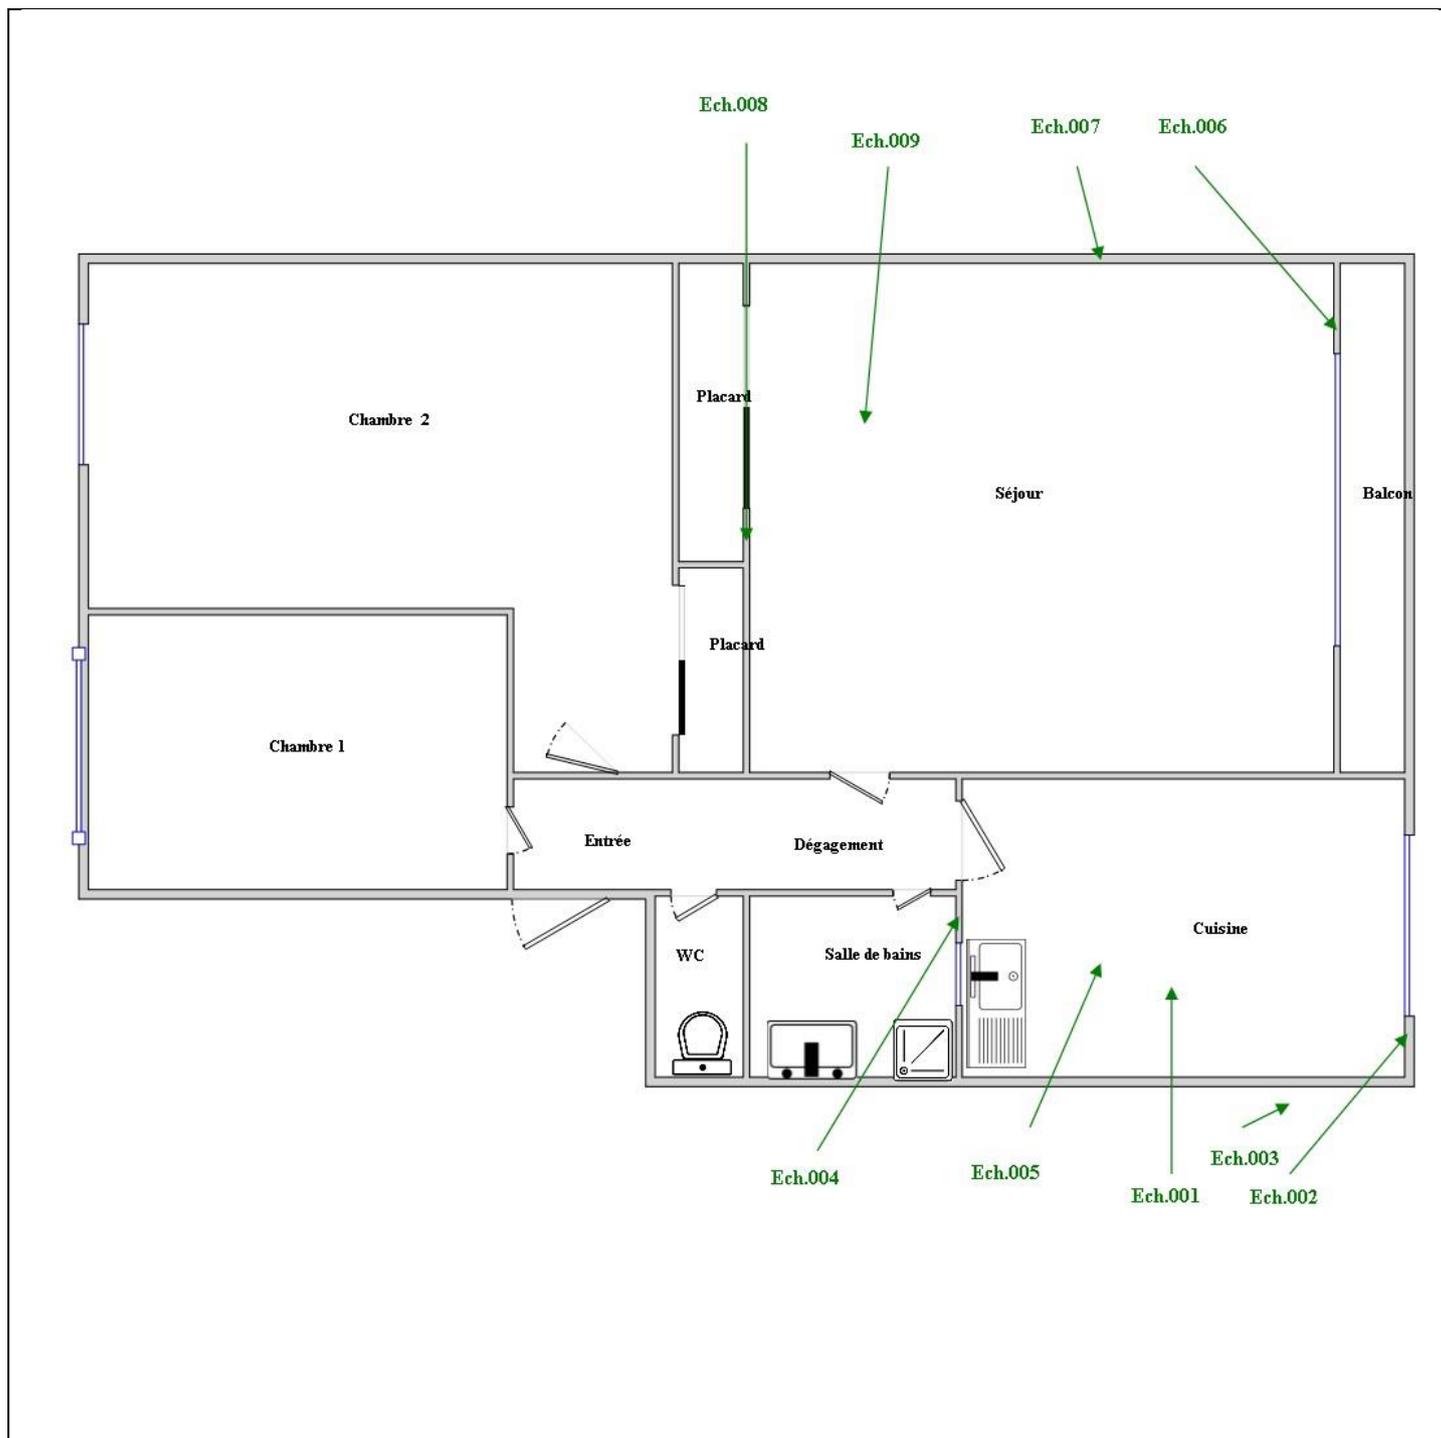
7.1 - Annexe - Schéma de repérage

Planche (croquis) de repérage technique effectué par le cabinet : ARC SAS - SOCOBAT EXPERTISES, auteur : MARTIN Olivier
