Rapport de mission de repérage des matériaux et produits contenant de l'amiante avant réalisation de travaux

Référence : RAAT_27LAM0001

Adresse : 21 rue Paul Vigny 77160 PROVINS

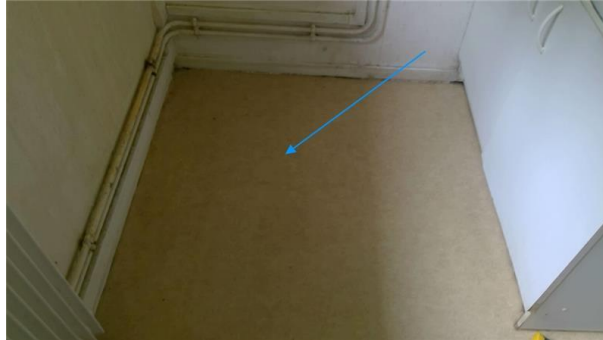
PRELEVEMENT : P001

Nom du client	Numéro de dossier	Localisation
HABITAT 77 OPH DE SEINE ET MARNE	RAAT_27LAM0001	RDC - Cuisine Plancher - Sol
Nom de l'opérateur	Date de prélèvement	Matériau
MARTIN Olivier	24/06/2021	Ragréage / colle - Linoleum
Résultat amiante		
absence d'amiante

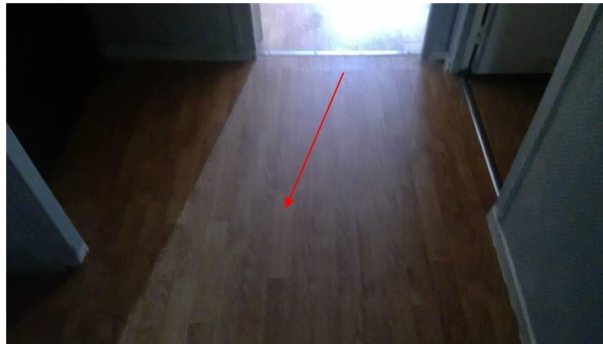
PRELEVEMENT : P002

Nom du client	Numéro de dossier	Localisation
HABITAT 77 OPH DE SEINE ET MARNE	RAAT_27LAM0001	RDC - Entrée Plancher - Sol
Nom de l'opérateur	Date de prélèvement	Matériau
MARTIN Olivier	24/06/2021	Ragréage / colle - Linoleum
Résultat amiante		
Présence d'amiante (Fibres d'amiante de type chrysotile)

Il est interdit de déposer - arracher - les matériaux concernés.

Vous pouvez recouvrir les dalles de sol par un lé, une moquette, avec encollage en périphérie de la pièce

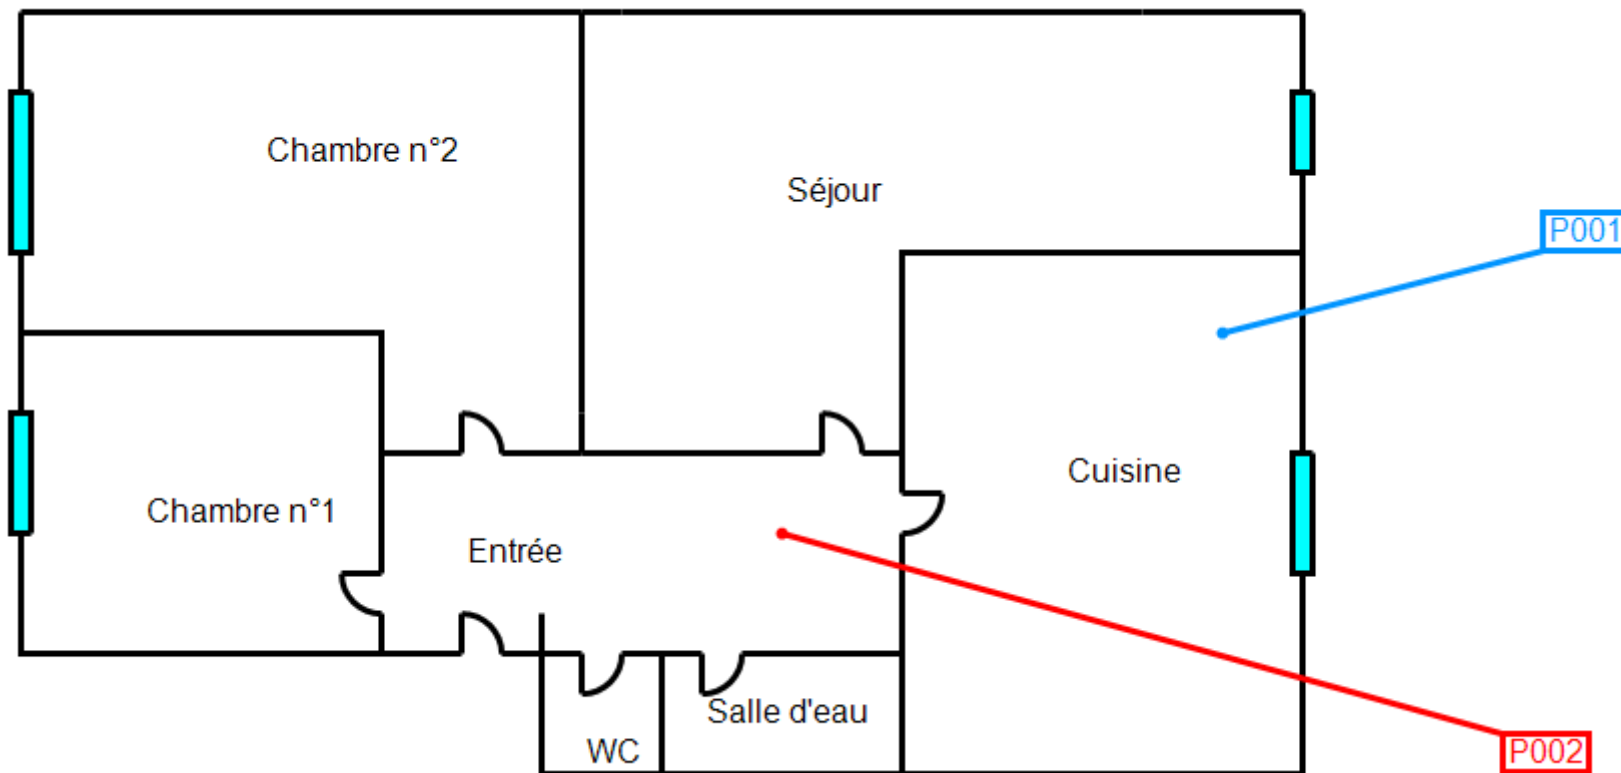
Planche de repérage

Client :	HABITAT 77 OPH DE SEINE ET	Titre :	Localisation prélèvement	
N° dossier :	RAAT_27LAM0001	Adresse :	Bâtiment 21 rue PAUL VIGNY 77160 PROVINS	
N° planche :	1/2			Version : 0
Type :	Croquis			
Date :	13/07/2021	Localisation / Bâtiment :		
Intervenant :	MARTIN Olivier	Niveau :		
Origine du plan :	Cabinet de diagnostics	Commentaire :

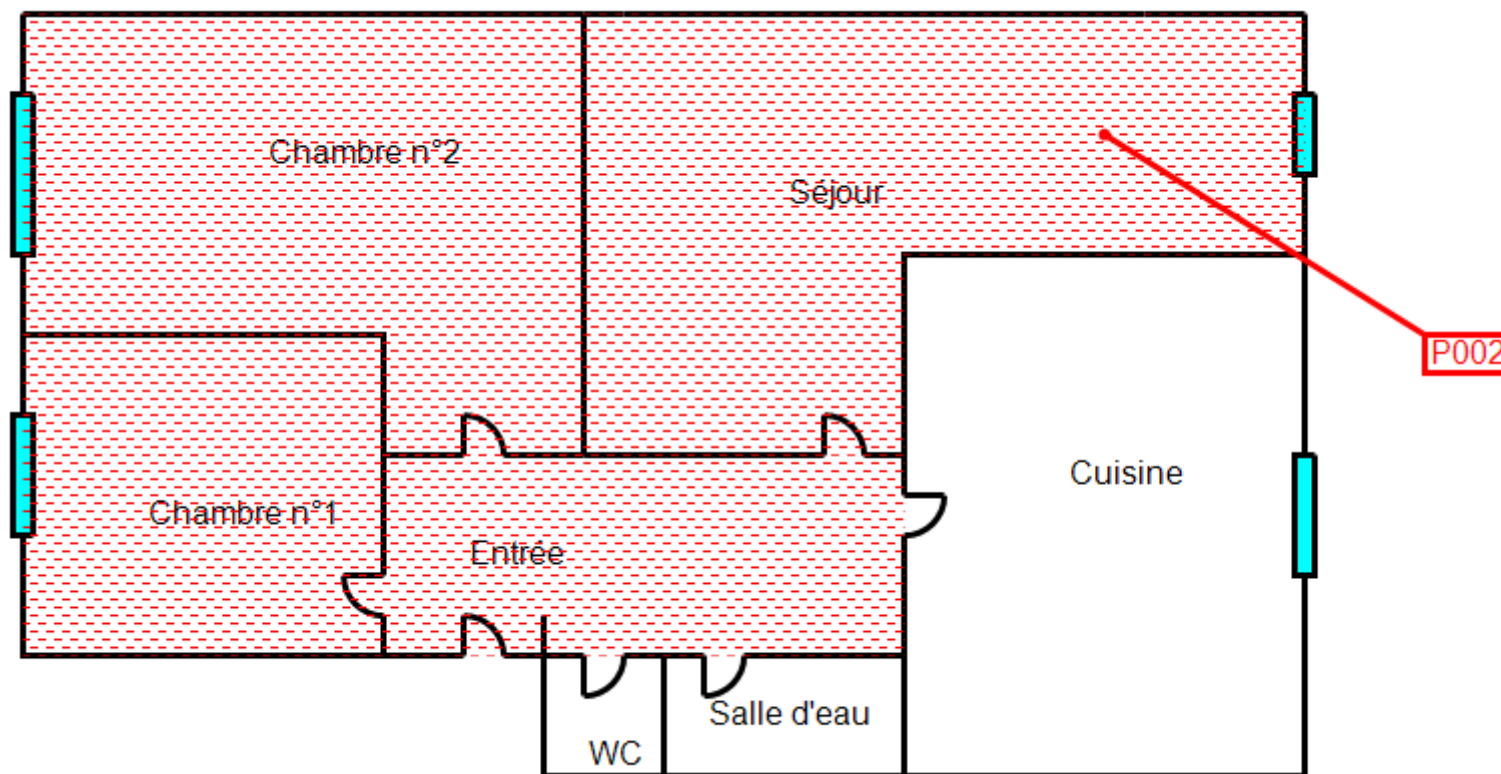
Planche de repérage

Client :	HABITAT 77 OPH DE SEINE ET	Titre :	Localisation amiante	
N° dossier :	RAAT_27LAM0001	Adresse :	Bâtiment 21 rue PAUL VIGNY 77160 PROVINS	
N° planche :	2/2			Version : 0
Type :	Croquis			
Date :	13/07/2021	Localisation / Bâtiment :		
Intervenant :	MARTIN Olivier	Niveau :		
Origine du plan :	Cabinet de diagnostics	Commentaire :

Amiante
