Rapport de mission de repérage des matériaux et produits contenant de l'amiante avant réalisation de travaux

Référence : RAAT_27LAP0201

Adresse : 27 rue PAUL VIGNY 77160 PROVINS

Dans le cadre de la mission objet du présent rapport, il n'a pas été repéré de matériaux et produits contenant de l'amiante

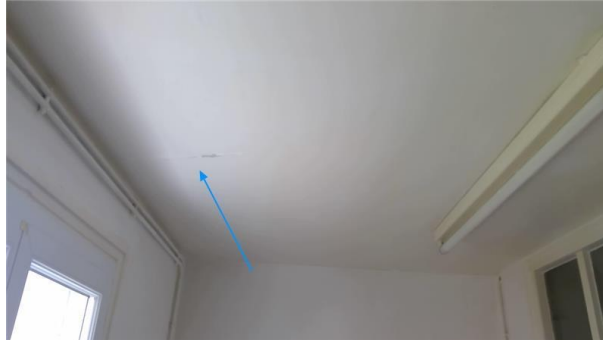
ANNEXE : Fiches d'identification et de cotation
PRELEVEMENT : P001
Emplacement

Nom du client	Numéro de dossier	Localisation
HABITAT 77 OPH DE SEINE ET MARNE	RAAT_27LAP0201	2ème - Cuisine Plafond - Plafond
Nom de l'opérateur	Date de prélèvement	Matériau
MARTIN Olivier	24/05/2021	Béton / Enduit / Plâtre - Peinture
Résultat amiante		
absence d'amiante

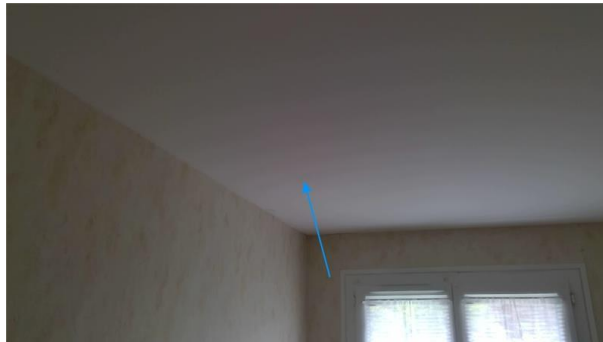
PRELEVEMENT : P002
Emplacement

Nom du client	Numéro de dossier	Localisation
HABITAT 77 OPH DE SEINE ET MARNE	RAAT_27LAP0201	2ème - Chambre n°2 Plafond - Plafond
Nom de l'opérateur	Date de prélèvement	Matériau
MARTIN Olivier	24/05/2021	Béton / Enduit / Plâtre - Peinture
Résultat amiante		
absence d'amiante

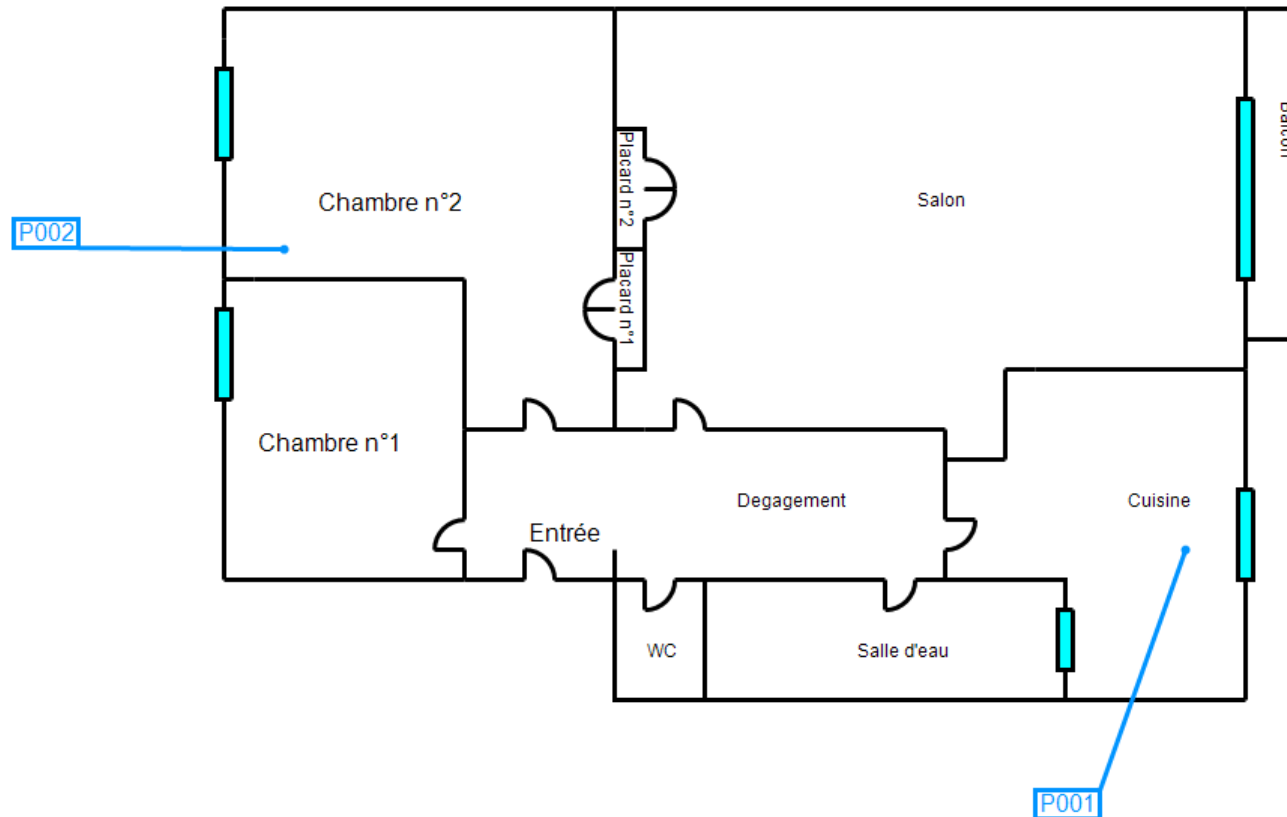
Planche de repérage

Client :	HABITAT 77 OPH DE SEINE ET	Titre :	Croquis N°1	
N° dossier :	RAAT_27LAP0201	Adresse :	Bâtiment 27 rue PAUL VIGNY 77160 PROVINS	
N° planche :	1/1			Version : 0
Type :	Croquis			
Date :	24/05/2021	Localisation / Bâtiment :		
Intervenant :	MARTIN Olivier	Niveau :		
Origine du plan :	Cabinet de diagnostics	Commentaire :
