Rapport de repérage des matériaux et produits contenant de l'amiante avant relocation d'un bien

Numéro de dossier : **RAAT-27LAS0302**
Date du repérage : **25/01/2022**

Adresse	Rue : 33 Rue Paul Vigny (27LAS0302) Bât., escalier, niveau, appartement n°, lot n°: Bat. 33; Esc. 33; Etage 3; Porte 0302 Lot numéro 27LAS0302, Code postal, ville :... 77160 PROVINS
Périmètre de repérage : Ensemble du logement
Type de logement : Appartement - T3
Fonction principale du bâtiment : Habitation (partie privative d'immeuble)
Date de construction : NC

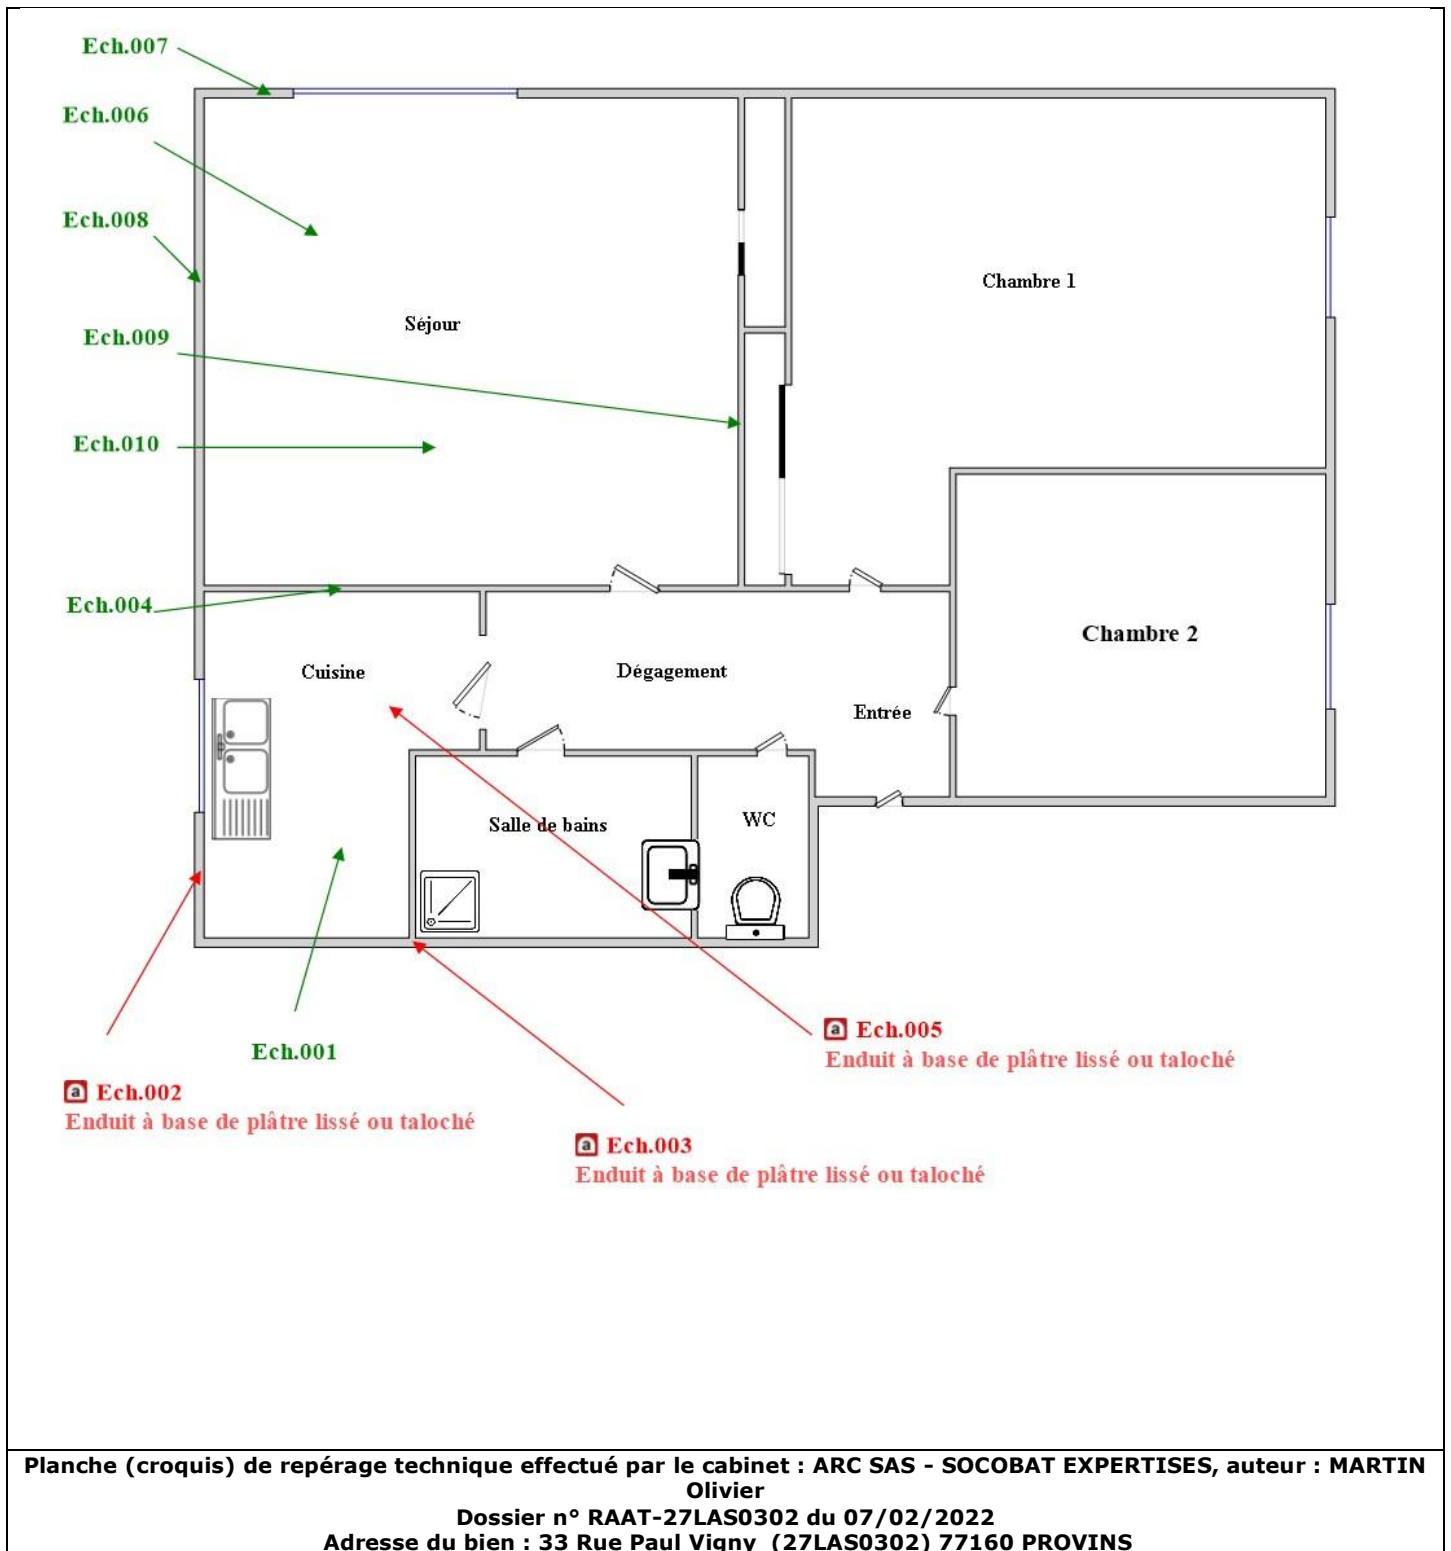
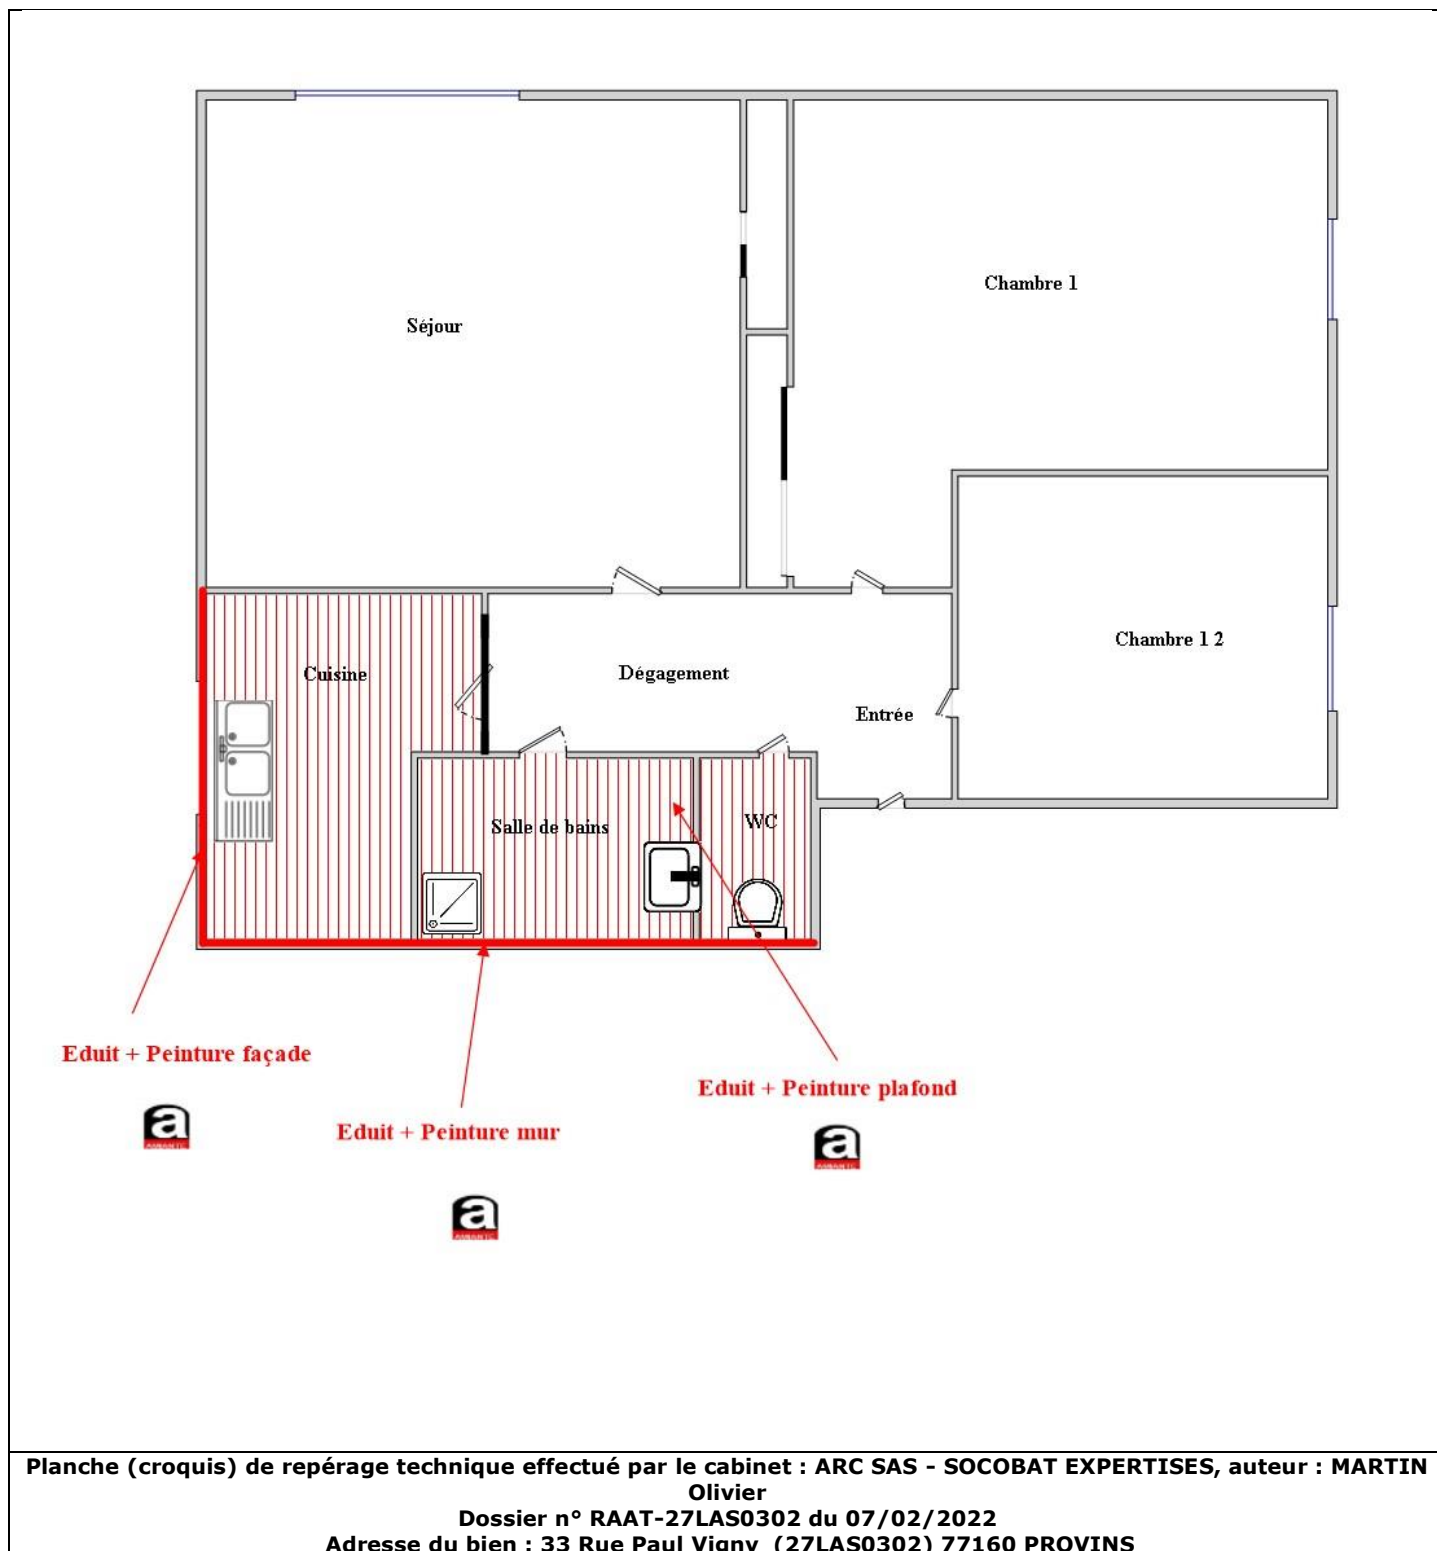
7.1 - Annexe - Schéma de repérage

Il s'agit de l'ensemble des locaux ou parties de l'immeuble concerné par la mission de repérage figurant sur le schéma de repérage joint en annexe à l'exclusion des locaux ou parties d'immeuble n'ayant pu être visités.
