Rapport de mission de repérage des matériaux et produits contenant de l'amiante avant réalisation de travaux

LES PARTIES COMMUNES INTERIEURES

**1 RUE PAUL VIGNY
77160 PROVINS**

RAPPORT N° :	27-1-VIG	Laboratoire d'Analyses :	ITGA
Repérage réalisé le :	01/09/2017	Adresse laboratoire :	3 RUE ARMAND HERPIN LACROIX - CS 46537 35065 RENNES CEDEX
Accompagnateur :		Numéro d'accréditation :	1-5967
Par :	Tristan BRUNOT	Organisme d'assurance professionnelle :	ALLIANZ
N° certificat :	CPDI 3541	Adresse assurance :	Direction Opérations Entreprises 5C Esplanade Charles de Gaulle 33081 BORDEAUX CEDEX
Date d'obtention :	06/08/2015	N° de contrat d'assurance :	55897385
Organisme certificateur	I.CERT PARC EDONIA - BAT G - RUE DE LA TERRE VICTORIA - 35760 SAINT GREGOIRE	Date de validité :	31/12/2017

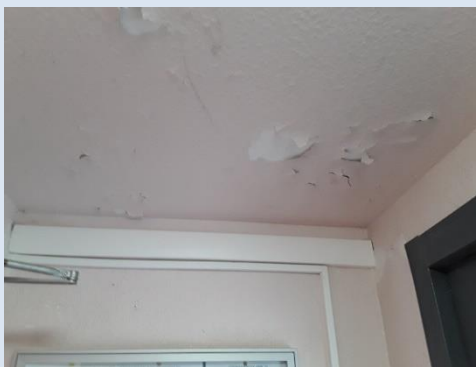
EMPLACEMENT

PRELEVEMENT : 27-1-VIGP002			
NOM DU CLIENT	NUMERO DU DOSSIER		PIECE OU LOCAL
OPH77	27-1-VIG 01/09/2017		Palier
ELEMENT	DESCRIPTIF DU LABORATOIRE	DATE DE PRELEVEMENT	NOM DE L'OPERATEUR
Enduit béton	Enduit plâtreux blanc en vrac + peinture non séparable	01/09/2017	BRUNOT Tristan
LOCALISATION		RESULTAT	
Plafond		Amiante non détecté

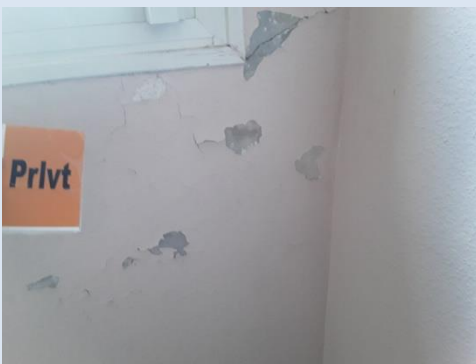
EMPLACEMENT

PRELEVEMENT : 27-1-VIGP003			
NOM DU CLIENT	NUMERO DU DOSSIER		PIECE OU LOCAL
OPH77	27-1-VIG 01/09/2017		Demi-Paliers
ELEMENT	DESCRIPTIF DU LABORATOIRE	DATE DE PRELEVEMENT	NOM DE L'OPERATEUR
Enduit béton	Enduit plâtreux blanc en vrac + peinture non séparable + matériau gris non séparable	01/09/2017	BRUNOT Tristan
LOCALISATION		RESULTAT	
Mur A		Amiante non détecté
