Rapport de mission de repérage des matériaux et produits contenant de l'amiante avant réalisation de travaux

LES PARTIES COMMUNES INTERIEURES

**15 RUE PAUL VIGNY
77160 PROVINS**

RAPPORT N° :	27-15-VIG	Laboratoire d'Analyses :	ITGA
Repérage réalisé le :	13/09/2017	Adresse laboratoire :	3 RUE ARMAND HERPIN LACROIX - CS 46537 35065 RENNES CEDEX
Accompagnateur :		Numéro d'accréditation :	1-5967
Par :	Tristan BRUNOT	Organisme d'assurance professionnelle :	ALLIANZ
N° certificat :	CPDI 3541	Adresse assurance :	Direction Opérations Entreprises 5C Esplanade Charles de Gaulle 33081 BORDEAUX CEDEX
Date d'obtention :	06/08/2015	N° de contrat d'assurance :	55897385
Organisme certificateur	I.CERT PARC EDONIA - BAT G - RUE DE LA TERRE VICTORIA - 35760 SAINT GREGOIRE	Date de validité :	31/12/2017

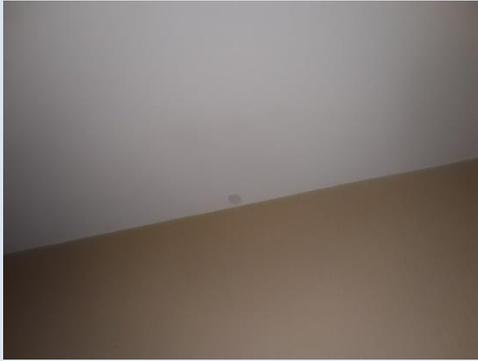
PRELEVEMENT : 27-15-VIGP001			
NOM DU CLIENT	NUMERO DU DOSSIER		PIECE OU LOCAL
OPH77	27-15-VIG 13/09/2017		Hall
ELEMENT	DESCRIPTIF DU LABORATOIRE	DATE DE PRELEVEMENT	NOM DE L'OPERATEUR
Enduit béton	Enduit plâtreux blanc + peintures multiples non séparable	13/09/2017	BRUNOT Tristan
LOCALISATION		RESULTAT	
Mur A		Amiante non détecté	
EMPLACEMENT

Commande	27-15-VIG
Dossier client	27-15-VIG - Travaux de peinture des cages d'escaliers 77 Diverses adresses
Echantillon	27-15-VIGP001 / LES PARTIES COMMUNES INTERIEURES - Murs - Voir commentaire - Enduit Peinture / Hall Mur A Enduit béton
Description ITGA	Enduit plâtreux blanc / Peintures multiples

Fraction Analysée	Technique analytique et date d'analyse	Résultat	Type d'amiante	Nb de préparations
▶ Enduit plâtreux blanc + peintures multiples non séparable	META le 21/09/2017	Amiante non détecté	---	1

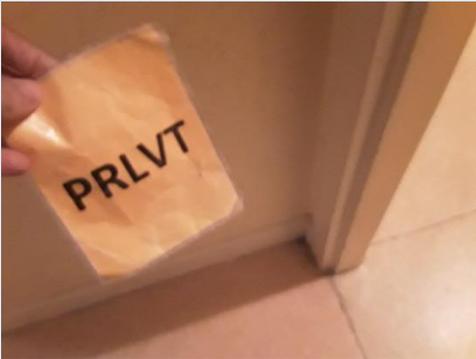
PRELEVEMENT : 27-15-VIGP002			
NOM DU CLIENT	NUMERO DU DOSSIER		PIECE OU LOCAL
OPH77	27-15-VIG 13/09/2017		Palier
ELEMENT	DESCRIPTIF DU LABORATOIRE	DATE DE PRELEVEMENT	NOM DE L'OPERATEUR
Enduit béton	Enduit plâtreux blanc + peinture non séparable	13/09/2017	BRUNOT Tristan
LOCALISATION		RESULTAT	
Plafond		Amiante non détecté	
EMPLACEMENT

Commande	27-15-VIG
Dossier client	27-15-VIG - Travaux de peinture des cages d'escaliers 77 Diverses adresses
Echantillon	27-15-VIGP002 / LES PARTIES COMMUNES INTERIEURES - Plafonds - Voir commentaire - Enduit Peinture / Palier Plafond Enduit béton
Description ITGA	Enduit plâtreux blanc / Peinture

Fraction Analysée	Technique analytique et date d'analyse	Résultat	Type d'amiante	Nb de préparations
▶ Enduit plâtreux blanc + peinture non séparable	META le 21/09/2017	Amiante non détecté	---	1

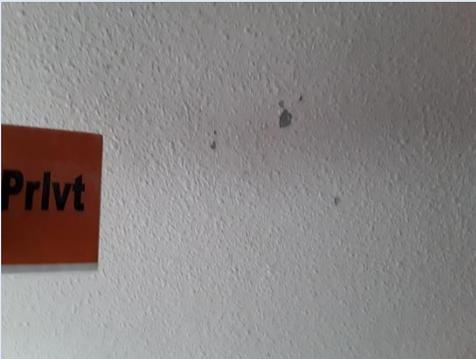
PRELEVEMENT : 27-15-VIGP003			
NOM DU CLIENT	NUMERO DU DOSSIER		PIECE OU LOCAL
OPH77	27-15-VIG 13/09/2017		Demi-Paliers
ELEMENT	DESCRIPTIF DU LABORATOIRE	DATE DE PRELEVEMENT	NOM DE L'OPERATEUR
Enduit béton	Enduit plâtreux blanc + peintures multiples non séparable	13/09/2017	BRUNOT Tristan
LOCALISATION		RESULTAT	
Mur C		Amiante non détecté	
EMPLACEMENT

Commande	27-15-VIG
Dossier client	27-15-VIG - Travaux de peinture des cages d'escaliers 77 Diverses adresses
Echantillon	27-15-VIGP003 / LES PARTIES COMMUNES INTERIEURES - Murs - Voir commentaire - Enduit Peinture / Demi-Paliers Mur C Enduit béton
Description ITGA	Enduit plâtreux blanc / Peintures multiples

Fraction Analysée	Technique analytique et date d'analyse	Résultat	Type d'amiante	Nb de préparations
▶ Enduit plâtreux blanc + peintures multiples non séparable	META le 21/09/2017	Amiante non détecté	---	1

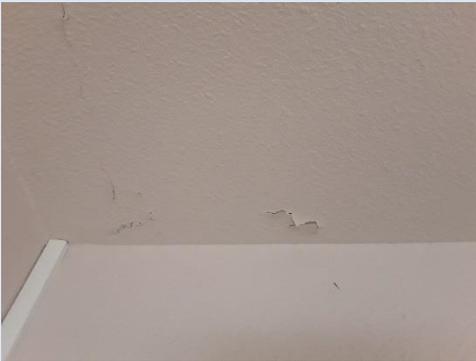
PRELEVEMENT : 27-15-VIGP004			
NOM DU CLIENT	NUMERO DU DOSSIER		PIECE OU LOCAL
OPH77	27-15-VIG 13/09/2017		Palier 4
ELEMENT	DESCRIPTIF DU LABORATOIRE	DATE DE PRELEVEMENT	NOM DE L'OPERATEUR
Enduit béton	Enduit plâtreux blanc + matériau gris en faible quantité non séparable + peinture non séparable	13/09/2017	BRUNIOT Tristan
LOCALISATION		RESULTAT	
Plafond		Amiante non détecté	
EMPLACEMENT

Commande	27-15-VIG
Dossier client	27-15-VIG - Travaux de peinture des cages d'escaliers 77 Diverses adresses
Echantillon	27-15-VIGP004 / LES PARTIES COMMUNES INTERIEURES - Plafonds - Voir commentaire - Enduit Peinture / Palier 4 Plafond Enduit béton
Description ITGA	Enduit plâtreux blanc / Matériau gris en faible quantité / Peinture

Fraction Analysée	Technique analytique et date d'analyse	Résultat	Type d'amiante	Nb de préparations
▶ Enduit plâtreux blanc + matériau gris en faible quantité non séparable + peinture non séparable	META le 21/09/2017	Amiante non détecté	---	1
