Rapport de mission de repérage des matériaux et produits contenant de l'amiante avant réalisation de travaux

LES PARTIES COMMUNES INTERIEURES

**17 RUE PAUL VIGNY
77160 PROVINS**

RAPPORT N° :	27-17-VIG	Laboratoire d'Analyses :	ITGA
Repérage réalisé le :	12/09/2017	Adresse laboratoire :	3 RUE ARMAND HERPIN LACROIX - CS 46537 35065 RENNES CEDEX
Accompagnateur :		Numéro d'accréditation :	1-5967
Par :	Tristan BRUNOT	Organisme d'assurance professionnelle :	ALLIANZ
N° certificat :	CPDI 3541	Adresse assurance :	Direction Opérations Entreprises 5C Esplanade Charles de Gaulle 33081 BORDEAUX CEDEX
Date d'obtention :	06/08/2015	N° de contrat d'assurance :	55897385
Organisme certificateur	I.CERT PARC EDONIA - BAT G - RUE DE LA TERRE VICTORIA - 35760 SAINT GREGOIRE	Date de validité :	31/12/2017

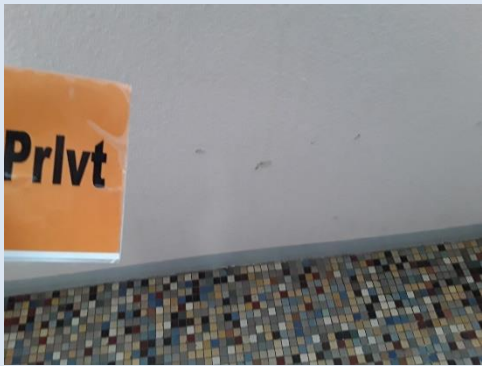
PRELEVEMENT : 27-17-VIGP003			
NOM DU CLIENT	NUMERO DU DOSSIER		PIECE OU LOCAL
OPH77	27-17-VIG 12/09/2017		Demi-Paliers
ELEMENT	DESCRIPTIF DU LABORATOIRE	DATE DE PRELEVEMENT	NOM DE L'OPERATEUR
Enduit béton	Enduit plâtreux blanc en vrac non séparable + peintures multiples non séparable	12/09/2017	BRUNOT Tristan
LOCALISATION		RESULTAT	
Mur A		Amiante non détecté	
EMPLACEMENT
