## Rapport de mission de repérage des matériaux et produits contenant de l'amiante avant réalisation de travaux

### LES PARTIES COMMUNES INTERIEURES

**19 RUE PAUL VIGNY  
77160 PROVINS**

RAPPORT N° :	27-19-VIG	Laboratoire d'Analyses :	ITGA
Repérage réalisé le :	01/09/2017	Adresse laboratoire :	3 RUE ARMAND HERPIN LACROIX - CS 46537 35065 RENNES CEDEX
Accompagnateur :		Numéro d'accréditation :	1-5967
Par :	Tristan BRUNIOT	Organisme d'assurance professionnelle :	ALLIANZ
N° certificat :	CPDI 3541	Adresse assurance :	Direction Opérations Entreprises 5C Esplanade Charles de Gaulle 33081 BORDEAUX CEDEX
Date d'obtention :	06/08/2015	N° de contrat d'assurance :	55897385
Organisme certificateur	I.CERT PARC EDONIA - BAT G - RUE DE LA TERRE VICTORIA - 35760 SAINT GREGOIRE	Date de validité :	31/12/2017

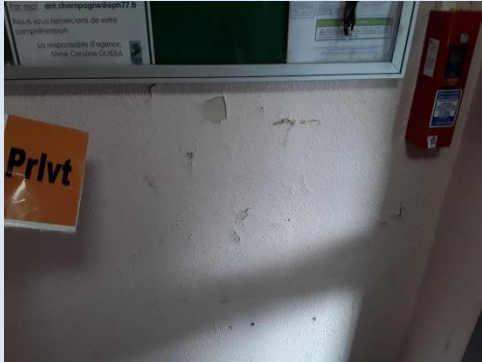
PRELEVEMENT : 27-19-VIGP001			
NOM DU CLIENT	NUMERO DU DOSSIER		PIECE OU LOCAL
OPH77	27-19-VIG 01/09/2017		Dégagement
ELEMENT	DESCRIPTIF DU LABORATOIRE	DATE DE PRELEVEMENT	NOM DE L'OPERATEUR
Enduit béton	Enduit plâtreux blanc en vrac + peinture non séparable + matériau gris en vrac non séparable	01/09/2017	BRUNOT Tristan
LOCALISATION		RESULTAT	
Mur C		Amiante non détecté	
EMPLACEMENT

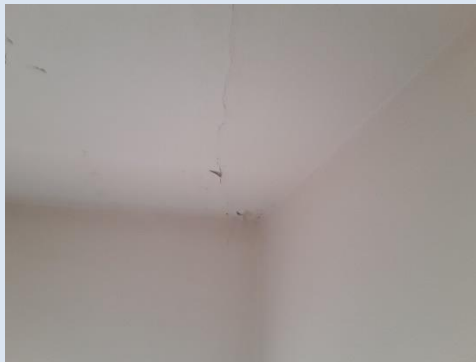
PRELEVEMENT : 27-19-VIGP004			
NOM DU CLIENT	NUMERO DU DOSSIER		PIECE OU LOCAL
OPH77	27-19-VIG 01/09/2017		Palier 4
ELEMENT	DESCRIPTIF DU LABORATOIRE	DATE DE PRELEVEMENT	NOM DE L'OPERATEUR
Enduit béton	Enduit plâtreux blanc en vrac + peinture non séparable	01/09/2017	BRUNOT Tristan
LOCALISATION		RESULTAT	
Plafond		Amiante non détecté
