Rapport de mission de repérage des matériaux et produits contenant de l'amiante avant réalisation de travaux

LES PARTIES COMMUNES INTERIEURES

**21 RUE PAUL VIGNY
77160 PROVINS**

RAPPORT N° :	27-21-VIG	Laboratoire d'Analyses :	ITGA
Repérage réalisé le :	01/09/2017	Adresse laboratoire :	3 RUE ARMAND HERPIN LACROIX - CS 46537 35065 RENNES CEDEX
Accompagnateur :		Numéro d'accréditation :	1-5967
Par :	Tristan BRUNOT	Organisme d'assurance professionnelle :	ALLIANZ
N° certificat :	CPDI 3541	Adresse assurance :	Direction Opérations Entreprises 5C Esplanade Charles de Gaulle 33081 BORDEAUX CEDEX
Date d'obtention :	06/08/2015	N° de contrat d'assurance :	55897385
Organisme certificateur	I.CERT PARC EDONIA - BAT G - RUE DE LA TERRE VICTORIA - 35760 SAINT GREGOIRE	Date de validité :	31/12/2017

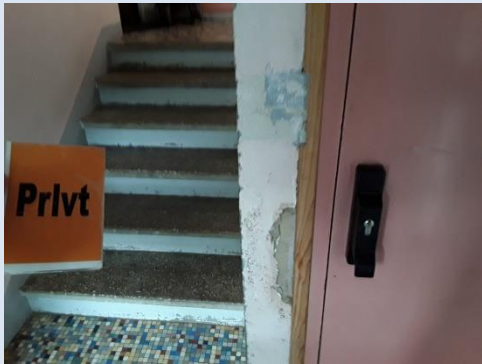
PRELEVEMENT : 27-21-VIGP001			
NOM DU CLIENT	NUMERO DU DOSSIER		PIECE OU LOCAL
OPH77	27-21-VIG 01/09/2017		Dégagement
ELEMENT	DESCRIPTIF DU LABORATOIRE	DATE DE PRELEVEMENT	NOM DE L'OPERATEUR
Enduit béton	Enduit plâtreux blanc en vrac + peinture non séparable + matériau gris en faible quantité non séparable	01/09/2017	BRUNOT Tristan
LOCALISATION		RESULTAT	
Mur D		Amiante non détecté	
EMPLACEMENT

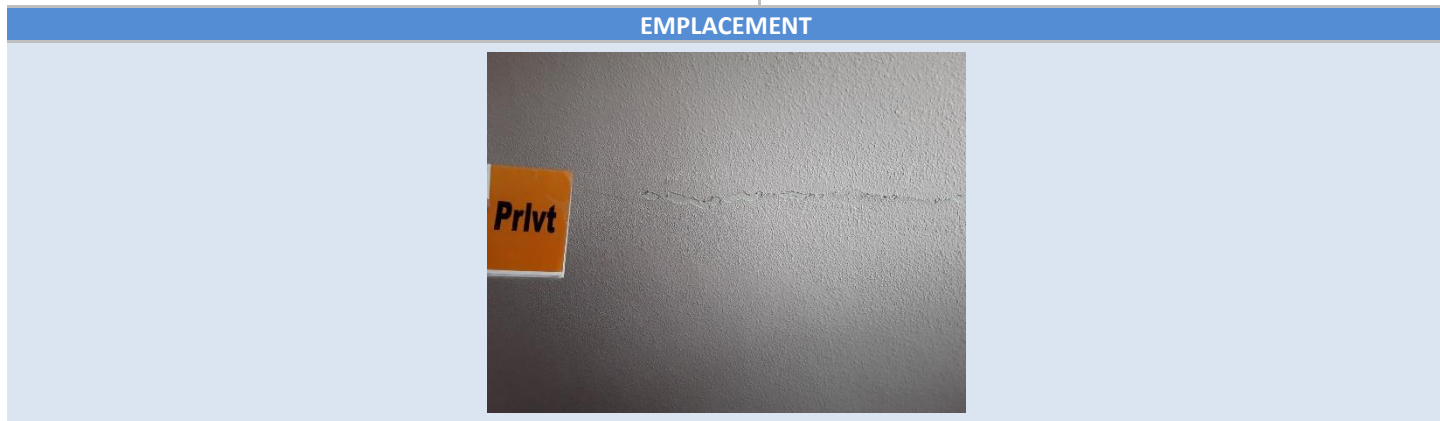
PRELEVEMENT : 27-21-VIGP003			
NOM DU CLIENT	NUMERO DU DOSSIER		PIECE OU LOCAL
OPH77	27-21-VIG 01/09/2017		Demi-Paliers
ELEMENT	DESCRIPTIF DU LABORATOIRE	DATE DE PRELEVEMENT	NOM DE L'OPERATEUR
Enduit béton	Enduit plâtreux blanc en vrac + peinture non séparable + matériau gris en faible quantité non séparable	01/09/2017	BRUNOT Tristan
LOCALISATION		RESULTAT	
Mur C		Amiante non détecté

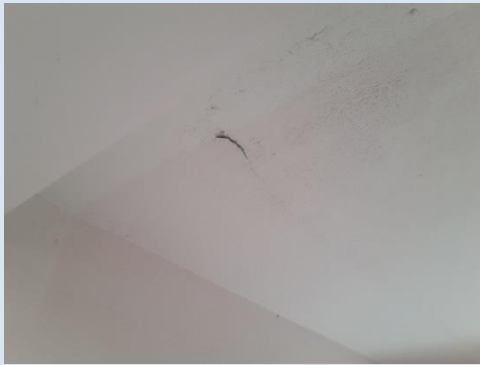
PRELEVEMENT : 27-21-VIGP004			
NOM DU CLIENT	NUMERO DU DOSSIER		PIECE OU LOCAL
OPH77	27-21-VIG 01/09/2017		Palier 4
ELEMENT	DESCRIPTIF DU LABORATOIRE	DATE DE PRELEVEMENT	NOM DE L'OPERATEUR
Enduit béton	Enduit plâtreux blanc en vrac + peinture non séparable + matériau gris en faible quantité non séparable	01/09/2017	BRUNIoT Tristan
LOCALISATION		RESULTAT	
Plafond		Amiante non détecté	
EMPLACEMENT
