Rapport de mission de repérage des matériaux et produits contenant de l'amiante avant réalisation de travaux

LES PARTIES COMMUNES INTERIEURES

**23 RUE PAUL VIGNY
77160 PROVINS**

RAPPORT N° :	27-23-VIG	Laboratoire d'Analyses :	ITGA
Repérage réalisé le :	01/09/2017	Adresse laboratoire :	3 RUE ARMAND HERPIN LACROIX - CS 46537 35065 RENNES CEDEX
Accompagnateur :		Numéro d'accréditation :	1-5967
Par :	Tristan BRUNOT	Organisme d'assurance professionnelle :	ALLIANZ
N° certificat :	CPDI 3541	Adresse assurance :	Direction Opérations Entreprises 5C Esplanade Charles de Gaulle 33081 BORDEAUX CEDEX
Date d'obtention :	06/08/2015	N° de contrat d'assurance :	55897385
Organisme certificateur	I.CERT PARC EDONIA - BAT G - RUE DE LA TERRE VICTORIA - 35760 SAINT GREGOIRE	Date de validité :	31/12/2017

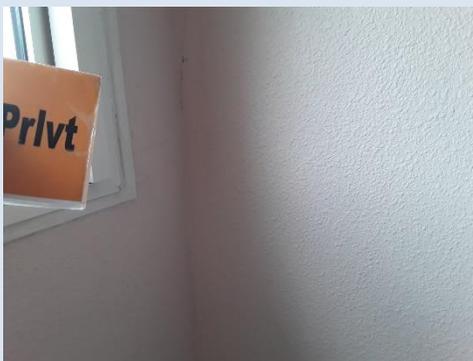
PRELEVEMENT : 27-23-VIGP003			
NOM DU CLIENT	NUMERO DU DOSSIER		PIECE OU LOCAL
OPH77	27-23-VIG 01/09/2017		Demi-Paliers
ELEMENT	DESCRIPTIF DU LABORATOIRE	DATE DE PRELEVEMENT	NOM DE L'OPERATEUR
Enduit béton	Enduit compact gris en vrac + enduit plâtreux blanc non séparable + peintures multiples non séparable	01/09/2017	BRUNIOT Tristan

LOCALISATION	RESULTAT
Mur A	Amiante non détecté

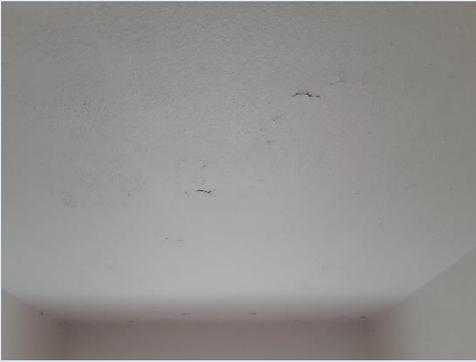
PRELEVEMENT : 27-23-VIGP004			
NOM DU CLIENT	NUMERO DU DOSSIER		PIECE OU LOCAL
OPH77	27-23-VIG 01/09/2017		Palier 4
ELEMENT	DESCRIPTIF DU LABORATOIRE	DATE DE PRELEVEMENT	NOM DE L'OPERATEUR
Enduit béton	Enduit plâtreux blanc en vrac + peintures multiples non séparable	01/09/2017	BRUNIoT Tristan
LOCALISATION		RESULTAT	
Plafond		Amiante non détecté	
EMPLACEMENT
