## Rapport de mission de repérage des matériaux et produits contenant de l'amiante avant réalisation de travaux

### LES PARTIES COMMUNES INTERIEURES

**25 RUE PAUL VIGNY  
77160 PROVINS**

RAPPORT N° :	27-25-VIG	Laboratoire d'Analyses :	ITGA
Repérage réalisé le :	12/09/2017	Adresse laboratoire :	3 RUE ARMAND HERPIN LACROIX - CS 46537 35065 RENNES CEDEX
Accompagnateur :		Numéro d'accréditation :	1-5967
Par :	Tristan BRUNIOT	Organisme d'assurance professionnelle :	ALLIANZ
N° certificat :	CPDI 3541	Adresse assurance :	Direction Opérations Entreprises 5C Esplanade Charles de Gaulle 33081 BORDEAUX CEDEX
Date d'obtention :	06/08/2015	N° de contrat d'assurance :	55897385
Organisme certificateur	I.CERT PARC EDONIA - BAT G - RUE DE LA TERRE VICTORIA - 35760 SAINT GREGOIRE	Date de validité :	31/12/2017

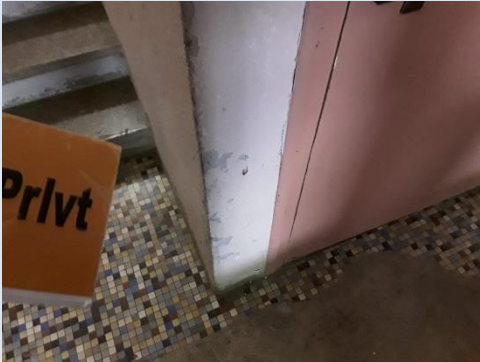
PRELEVEMENT : 27-25-VIGP001			
NOM DU CLIENT	NUMERO DU DOSSIER		PIECE OU LOCAL
OPH77	27-25-VIG 12/09/2017		Demi-Paliers
ELEMENT	DESCRIPTIF DU LABORATOIRE	DATE DE PRELEVEMENT	NOM DE L'OPERATEUR
Enduit béton	Matériau gris en faible quantité non séparable + enduit plâtreux blanc en vrac non séparable + peinture non séparable	12/09/2017	BRUNOT Tristan
LOCALISATION		RESULTAT	
Mur A		Amiante non détecté	
EMPLACEMENT

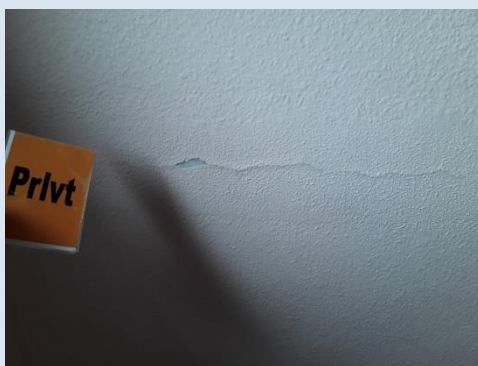
PRELEVEMENT : 27-25-VIGP003			
NOM DU CLIENT	NUMERO DU DOSSIER		PIECE OU LOCAL
OPH77	27-25-VIG 12/09/2017		Demi-Paliers
ELEMENT	DESCRIPTIF DU LABORATOIRE	DATE DE PRELEVEMENT	NOM DE L'OPERATEUR
Enduit béton	Enduit plâtreux blanc en vrac + peinture non séparable	12/09/2017	BRUNIOT Tristan

LOCALISATION	RESULTAT
Mur A	Amiante non détecté

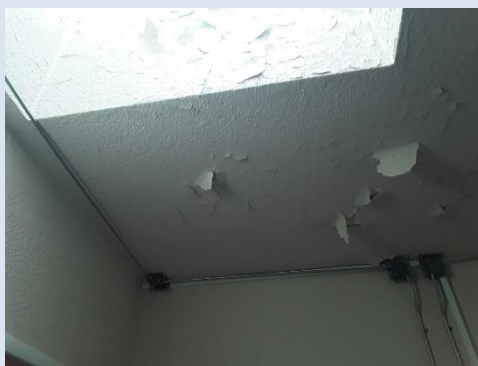
PRELEVEMENT : 27-25-VIGP004			
NOM DU CLIENT	NUMERO DU DOSSIER		PIECE OU LOCAL
OPH77	27-25-VIG 12/09/2017		Palier 3
ELEMENT	DESCRIPTIF DU LABORATOIRE	DATE DE PRELEVEMENT	NOM DE L'OPERATEUR
Enduit béton	Enduit plâtreux blanc en vrac + peinture non séparable	12/09/2017	BRUNOT Tristan
LOCALISATION		RESULTAT	
Plafond		Amiante non détecté
