Rapport de mission de repérage des matériaux et produits contenant de l'amiante avant réalisation de travaux

LES PARTIES COMMUNES INTERIEURES

**3 RUE PAUL VIGNY
77160 PROVINS**

RAPPORT N° :	27-3-VIG	Laboratoire d'Analyses :	ITGA
Repérage réalisé le :	01/09/2017	Adresse laboratoire :	3 RUE ARMAND HERPIN LACROIX - CS 46537 35065 RENNES CEDEX
Accompagnateur :		Numéro d'accréditation :	1-5967
Par :	Tristan BRUNOT	Organisme d'assurance professionnelle :	ALLIANZ
N° certificat :	CPDI 3541	Adresse assurance :	Direction Opérations Entreprises 5C Esplanade Charles de Gaulle 33081 BORDEAUX CEDEX
Date d'obtention :	06/08/2015	N° de contrat d'assurance :	55897385
Organisme certificateur	I.CERT PARC EDONIA - BAT G - RUE DE LA TERRE VICTORIA - 35760 SAINT GREGOIRE	Date de validité :	31/12/2017

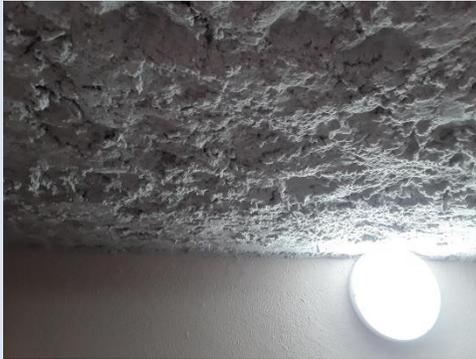
PRELEVEMENT : 27-3-VIGP001			
NOM DU CLIENT	NUMERO DU DOSSIER		PIECE OU LOCAL
OPH77	27-3-VIG 01/09/2017		Dégagement
ELEMENT	DESCRIPTIF DU LABORATOIRE	DATE DE PRELEVEMENT	NOM DE L'OPERATEUR
Flocage	Matériau cotonneux blanc avec poussières	01/09/2017	BRUNOT Tristan
LOCALISATION		RESULTAT	
Plafond		Amiante non détecté	
EMPLACEMENT

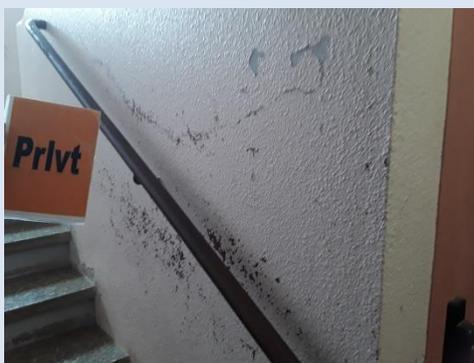
PRELEVEMENT : 27-3-VIGP002			
NOM DU CLIENT	NUMERO DU DOSSIER		PIECE OU LOCAL
OPH77	27-3-VIG 01/09/2017		Demi-Paliers
ELEMENT	DESCRIPTIF DU LABORATOIRE	DATE DE PRELEVEMENT	NOM DE L'OPERATEUR
Enduit béton	Enduit plâtreux blanc en vrac + peinture avec poussières non séparable	01/09/2017	BRUNOT Tristan

LOCALISATION	RESULTAT
Mur A	Amiante non détecté

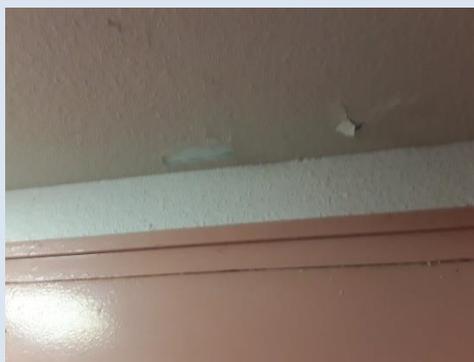
PRELEVEMENT : 27-3-VIGP003			
NOM DU CLIENT	NUMERO DU DOSSIER		PIECE OU LOCAL
OPH77	27-3-VIG 01/09/2017		Dégagement 2
ELEMENT	DESCRIPTIF DU LABORATOIRE	DATE DE PRELEVEMENT	NOM DE L'OPERATEUR
Enduit béton	Enduit plâtreux blanc en vrac + peintures multiples non séparable	01/09/2017	BRUNOT Tristan

LOCALISATION	RESULTAT
Plafond	Amiante non détecté

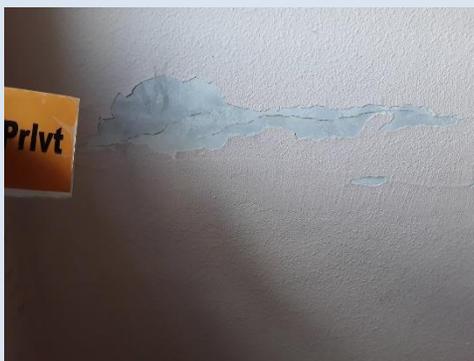
PRELEVEMENT : 27-3-VIGP004			
NOM DU CLIENT	NUMERO DU DOSSIER		PIECE OU LOCAL
OPH77	27-3-VIG 01/09/2017		Demi-Paliers
ELEMENT	DESCRIPTIF DU LABORATOIRE	DATE DE PRELEVEMENT	NOM DE L'OPERATEUR
Enduit béton	Enduit plâtreux blanc en vrac + peintures multiples non séparable	01/09/2017	BRUNOT Tristan
LOCALISATION		RESULTAT	
Mur A		Amiante non détecté

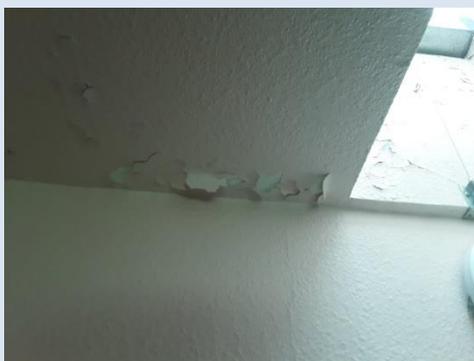
PRELEVEMENT : 27-3-VIGP005			
NOM DU CLIENT	NUMERO DU DOSSIER		PIECE OU LOCAL
OPH77	27-3-VIG 01/09/2017		Palier 4
ELEMENT	DESCRIPTIF DU LABORATOIRE	DATE DE PRELEVEMENT	NOM DE L'OPERATEUR
Enduit béton	Enduit plâtreux blanc en vrac + peinture non séparable	01/09/2017	BRUNOT Tristan
LOCALISATION		RESULTAT	
Plafond		Amiante non détecté
