Rapport de mission de repérage des matériaux et produits contenant de l'amiante avant réalisation de travaux

LES PARTIES COMMUNES INTERIEURES

**3 RUE DU POIRIER
77160 PROVINS**

RAPPORT N° :	27-3-POI	Laboratoire d'Analyses :	ITGA
Repérage réalisé le :	12/09/2017	Adresse laboratoire :	3 RUE ARMAND HERPIN LACROIX - CS 46537 35065 RENNES CEDEX
Accompagnateur :		Numéro d'accréditation :	1-5967
Par :	Tristan BRUNOT	Organisme d'assurance professionnelle :	ALLIANZ
N° certificat :	CPDI 3541	Adresse assurance :	Direction Opérations Entreprises 5C Esplanade Charles de Gaulle 33081 BORDEAUX CEDEX
Date d'obtention :	06/08/2015	N° de contrat d'assurance :	55897385
Organisme certificateur	I.CERT PARC EDONIA - BAT G - RUE DE LA TERRE VICTORIA - 35760 SAINT GREGOIRE	Date de validité :	31/12/2017

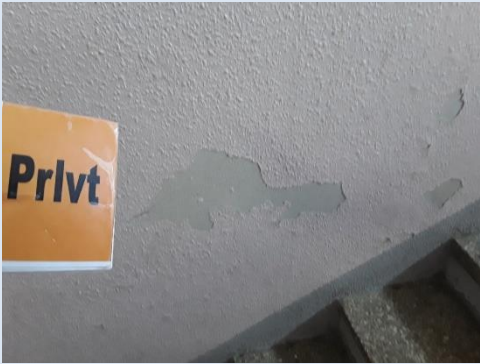
PRELEVEMENT : 27-3-POIP003			
NOM DU CLIENT	NUMERO DU DOSSIER		PIECE OU LOCAL
OPH77	27-3-POI 12/09/2017		Demi-Paliers
ELEMENT	DESCRIPTIF DU LABORATOIRE	DATE DE PRELEVEMENT	NOM DE L'OPERATEUR
Enduit béton	Enduit gris en vrac + matériau blanc non séparable + peinture non séparable	12/09/2017	BRUNOT Tristan
LOCALISATION		RESULTAT	
Mur A		Amiante non détecté	
EMPLACEMENT
