# Pré-Rapport de repérage des matériaux et produits contenant de l'amiante avant réalisation de travaux dans un immeuble bâti

31 Rue P. Vigny - Logement 1 - ESC AR - RC  
77160 PROVINS

27LAR0001 21/02/2020 - 05:20

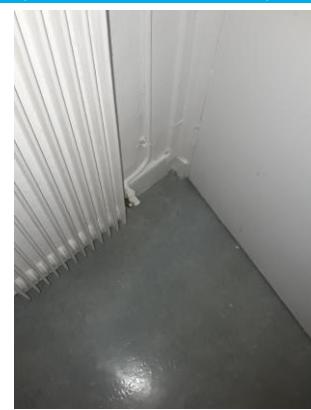
**Identification : P002 (Fr1)**

Pièce et étage : Salle de bains RC

Localisation : Sol

Parties d'ouvrages ou de composants : Autres (Revêtement souple)

Descriptif Laboratoire : Colle polymère jaune non séparable + r agréage gris + couche beige en faible quantité non séparable

Résultat (justification) : Amiante non détectée (RESULTAT ANALYSE)

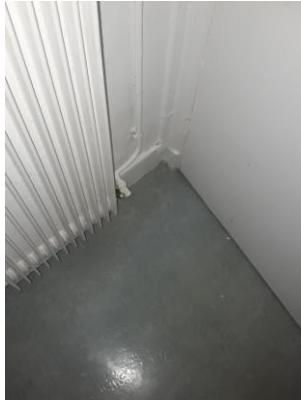
**Identification : P002 (Fr2)**

Pièce et étage : Salle de bains RC

Localisation : Sol

Parties d'ouvrages ou de composants : Autres (Revêtement souple)

Descriptif Laboratoire : Revêtement souple vert

Résultat (justification) : Amiante non détectée (RESULTAT ANALYSE)

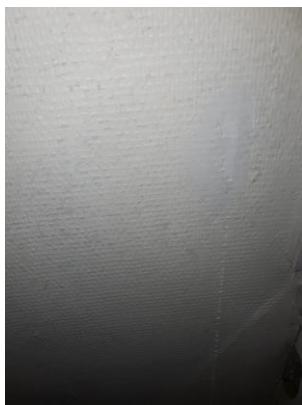
Identification : P007

Pièce et étage : WC RC

Localisation : Mur C

Parties d'ouvrages ou de composants : Autres (Enduit béton)

Descriptif Laboratoire : Peintures multiples en vrac non séparable + enduit plâtreux blanc en vrac

Résultat (justification) : Amiante non détectée (RESULTAT ANALYSE)
