Rapport de mission de repérage des matériaux et produits contenant de l'amiante avant réalisation de travaux

LES PARTIES COMMUNES INTERIEURES

**1 RUE DU POIRIER
77160 PROVINS**

RAPPORT N° :	27-1-POI	Laboratoire d'Analyses :	ITGA
Repérage réalisé le :	12/09/2017	Adresse laboratoire :	3 RUE ARMAND HERPIN LACROIX - CS 46537 35065 RENNES CEDEX
Accompagnateur :		Numéro d'accréditation :	1-5967
Par :	Tristan BRUNIOT	Organisme d'assurance professionnelle :	ALLIANZ
N° certificat :	CPDI 3541	Adresse assurance :	Direction Opérations Entreprises 5C Esplanade Charles de Gaulle 33081 BORDEAUX CEDEX
Date d'obtention :	06/08/2015	N° de contrat d'assurance :	55897385
Organisme certificateur	I.CERT PARC EDONIA - BAT G - RUE DE LA TERRE VICTORIA - 35760 SAINT GREGOIRE	Date de validité :	31/12/2017

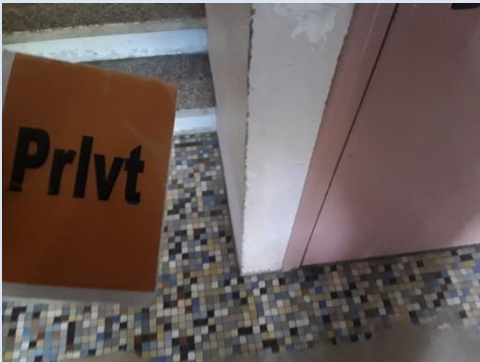
PRELEVEMENT : 27-1-POIP001			
NOM DU CLIENT	NUMERO DU DOSSIER		PIECE OU LOCAL
OPH77	27-1-POI 12/09/2017		Hall
ELEMENT	DESCRIPTIF DU LABORATOIRE	DATE DE PRELEVEMENT	NOM DE L'OPERATEUR
Enduit béton	Enduit plâtreux blanc en vrac + peintures multiples non séparable	12/09/2017	BRUNOT Tristan
LOCALISATION		RESULTAT	
Mur A		Amiante non détecté	
EMPLACEMENT

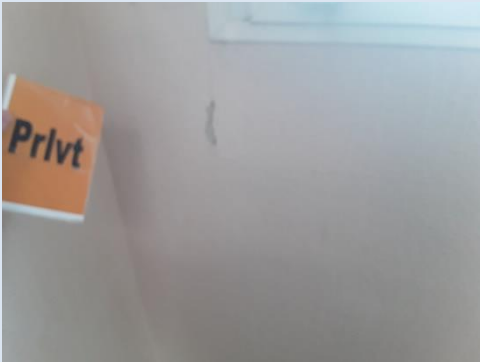
PRELEVEMENT : 27-1-POIP003			
NOM DU CLIENT	NUMERO DU DOSSIER		PIECE OU LOCAL
OPH77	27-1-POI 12/09/2017		Demi-Paliers
ELEMENT	DESCRIPTIF DU LABORATOIRE	DATE DE PRELEVEMENT	NOM DE L'OPERATEUR
Enduit béton	Enduit compact gris en vrac + matériau blanc non séparable + peinture non séparable	12/09/2017	BRUNOT Tristan
LOCALISATION		RESULTAT	
Mur A		Amiante non détecté	
EMPLACEMENT
