## Rapport de mission de repérage des matériaux et produits contenant de l'amiante avant réalisation de travaux

BT 2017- 17812 - 286LAA0503

14 PLACE A GORGE - APT 27

77000 MELUN

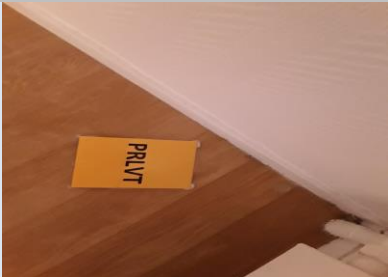
PRELEVEMENT : 286LAA0503P002		
NOM DU CLIENT	NUMERO DU DOSSIER	PIECE OU LOCAL
OPH 77	286LAA0503 08/08/2017	Séjour
MATERIAU	DATE DE PRELEVEMENT	NOM DE L'OPERATEUR
Revêtement souple beige, revêtement souple marron, colle jaune, ragréage gris	08/08/2017	Mickaël JULIEN
LOCALISATION		RESULTAT
Sol		Amiante non détecté
EMPLACEMENT
