N° de dossier : 2013-09-300 FK DTA PC 029LAD OPH

Date de visite : 10 décembre 2013
Heure d'arrivée sur site : 09 : 12
Heure de départ du site : 18 : 12
N° de dossier : 2013-09-300 FK DTA PC 029LAD OPH
Diagnostic établi par : F. KLAI
Identité du propriétaire : Office Public de l'Habitat 77
Adresse du propriétaire : 10 Avenue Charles Péguy
77000 MELUN
Adresse du bien visité : 128 ALLEE DE LA JUSTICE
77190 DAMMARIE LES LYS

128 ALLEE DE LA JUSTICE
77190 DAMMARIE LES LYS

FICHE RECAPITULATIVE DU DOSSIER TECHNIQUE AMIANTE

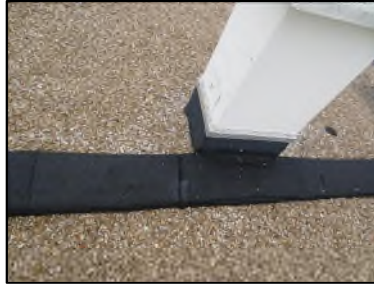
Date du prélèvement	N° prélèvement	Matériau et produit	Localisation	Résultat
10/12/2013	ECH-N°1	Autres matériaux (Revêtement goudronné d'étanchéité)	Toiture	ABSENCE

Photo N° 416 ECH-N°1 Toiture Murs
Revêtement goudronné d'étanchéité

Paramètres	Résultats
Phase 1	
Description visuelle	Matériau souple bitumineux noir(e) maillage de fibres blanc aluminium gris(e) matériau dur gris(e) (indissociable, phases préparées ensemble)
Traitement de l'échantillon	Calcination et attaque acide (méthode interne de traitement)
Nombre de préparations	1
* Résultat de l'analyse par MET	Fibres d'amiante non détectées
