N° de dossier : 2013-09-300 FK DTA PC 029LAJ OPH

Date de visite : 10 décembre 2013
Heure d'arrivée sur site : 09 : 12
Heure de départ du site : 18 : 12
N° de dossier : 2013-09-300 FK DTA PC 029LAJ OPH
Diagnostic établi par : F. KLAI
Identité du propriétaire : Office Public de l'Habitat 77
Adresse du propriétaire : 10 Avenue Charles Péguy
77000 MELUN
Adresse du bien visité : 70 AVENUE DE LA LIBERTE
77190 DAMMARIE LES LYS

FICHE RECAPITULATIVE DU DOSSIER TECHNIQUE AMIANTE

Fiche de visite et de repérage de matériaux susceptibles de contenir de l'amiante

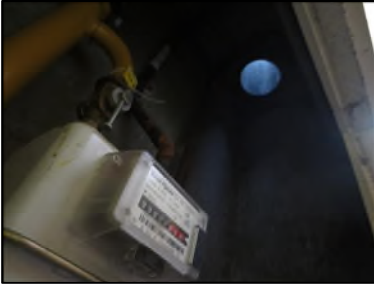
Photo N° 344 AMIANTE CIMENT --
Gaine Technique 4 Gaines & coffres
verticaux Ventilation haute (Fibres-
ciment)

N° dossier : 2013-09-300 FK DTA PC 029LAA OPH
Date de l'évaluation : 10/12/2013
Bâtiment :
Local ou zone homogène : Ech :
Désignation déclarée du local : Gaine Technique 4
Matériau ou produit : Gains & coffres verticaux, Ventilation haute (Fibres-ciment)
Conclusion : Procéder à une évaluation périodique

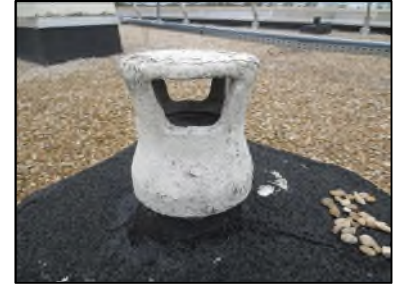
Photo N° 420 AMIANTE CIMENT --
Toiture Gaines & coffres verticaux
Ventilation haute (Fibres-ciment)

N° dossier : 2013-09-300 FK DTA PC 029LAA OPH
 Date de l'évaluation : 10/12/2013
 Bâtiment :
 Local ou zone homogène : Ech :
 Désignation déclarée du local : Toiture
 Matériau ou produit : Gaines & coffres verticaux, Ventilation haute (Fibres-ciment)
Conclusion : Procéder à une évaluation périodique
