**Dossier établi pour le compte de :** Office Public de l'Habitat 77

**N° de dossier :** 2013-09-300 FK DTA PC 029LAK OPH

**Date de visite :** 10 décembre 2013  
**Heure d'arrivée sur site :** 09 : 12  
**Heure de départ du site :** 18 : 12  
**N° de dossier :** 2013-09-300 FK DTA PC 029LAK OPH  
**Diagnostic établi par :** F. KLAI  
**Identité du propriétaire :** Office Public de l'Habitat 77  
**Adresse du propriétaire :** 10 Avenue Charles Péguy  
77000 MELUN  
**Adresse du bien visité :** 80 AVENUE DE LA LIBERTE  
77190 DAMMARIE LES LYS

## FICHE RECAPITULATIVE DU DOSSIER TECHNIQUE AMIANTE

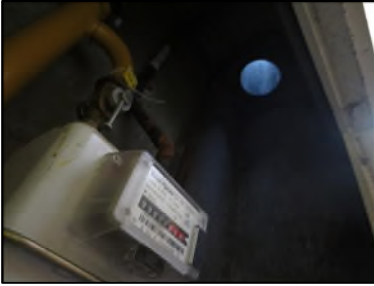
Photo N° 344 AMIANTE CIMENT --  
Gaine Technique 4 Gaines & coffres  
verticaux Ventilation haute (Fibres-  
ciment)

Localisation	Nature du matériau	Etat de conservation (1)
--Gaine Technique 4 (Gaines & coffres verticaux)	Amiante ciment (Ventilation haute (Fibres-ciment))	EP
--Toiture (Gaines & coffres verticaux)	Amiante ciment (Ventilation haute (Fibres-ciment))	EP

N° dossier : 2013-09-300 FK DTA PC 029LAA OPH  
Date de l'évaluation : 10/12/2013  
Bâtiment :  
Local ou zone homogène : Ech :  
Désignation déclarée du local : Gaine Technique 4  
Matériau ou produit : Gaines & coffres verticaux, Ventilation haute (Fibres-ciment)  
Conclusion : Procéder à une évaluation périodique
