**N° de dossier :** 2013-09-300 FK DTA PC 029LAN OPH

**Date de visite :** 10 décembre 2013  
**Heure d'arrivée sur site :** 09 : 12  
**Heure de départ du site :** 18 : 12  
**N° de dossier :** 2013-09-300 FK DTA PC 029LAN OPH  
**Diagnostic établi par :** F. KLAI  
**Identité du propriétaire :** Office Public de l'Habitat 77  
**Adresse du propriétaire :** 10 Avenue Charles Péguy  
77000 MELUN  
**Adresse du bien visité :** 124 AVENUE DE LA LIBERTE  
77190 DAMMARIE LES LYS

## FICHE RECAPITULATIVE DU DOSSIER TECHNIQUE AMIANTE

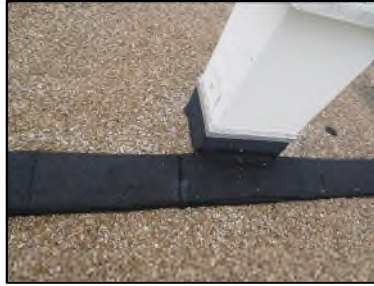
Matériaux et produits	Localisation	Numéro de prélèvement	Numéro d'analyse
Autres matériaux (Revêtement goudronné d'étanchéité)	Toiture (Murs)	ECH-N°1	14H000582

Photo N° 416 ECH-N°1 Toiture Murs  
Revêtement goudronné d'étanchéité
