Dossier établi pour le compte de : Office Public de l'Habitat 77

N° de dossier : 2013-09-300 FK DTA PC 029LAQOPH

Date de visite : 10 décembre 2013

186 AVENUE DE LA LIBERTE
77190 DAMMARIE LES LYS

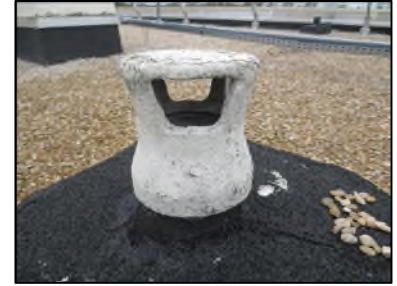
Photo N° 420 AMIANTE CIMENT --
Toiture Gaines & coffres verticaux
Ventilation haute (Fibres-ciment)

N° dossier : 2013-09-300 FK DTA PC 029LAA OPH
 Date de l'évaluation : 10/12/2013
 Bâtiment :
 Local ou zone homogène : Ech :
 Désignation déclarée du local : Toiture
 Matériau ou produit : Gaines & coffres verticaux, Ventilation haute (Fibres-ciment)
Conclusion : Procéder à une évaluation périodique
